# **Sachverständigen-Gutachten**

vom 26. Oktober 2009

**Zur Verkehrssicherheit  
und zum Wert von  
4 Robinien  
auf der Narzissen Straße  
in Erkrath**

**Bürger mit Umweltverantwortung (BmU) e. V.**

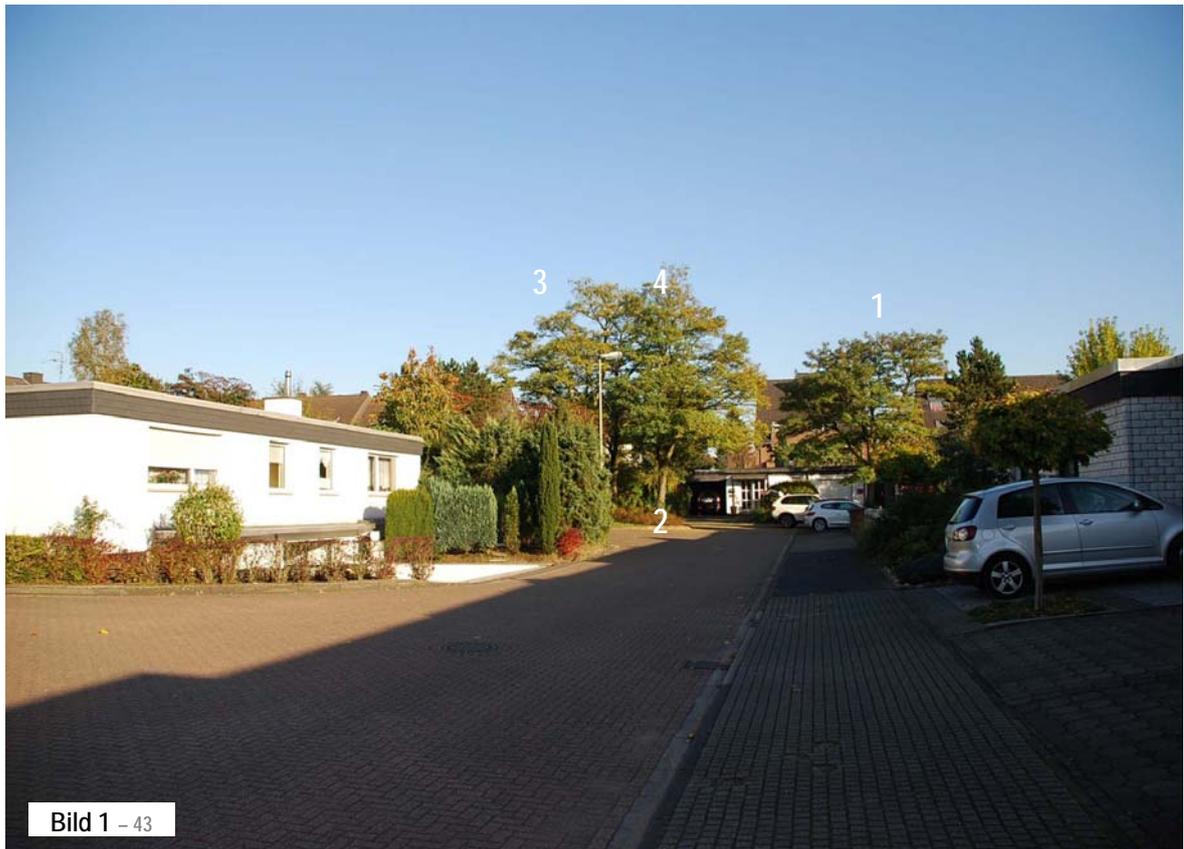
Blick auf die örtlichen Verhältnisse im Bereich der Narzissen Straße in Erkrath, die an dieser Stelle eine Sackgasse mit Wendehammer bildet. Man erkennt den Baum Nr. 1 (auf Bild unten rechts) und die 3 anderen Robinien (Nr. 2 – 4), die in einem Rondell stehen, das man umfahren kann.

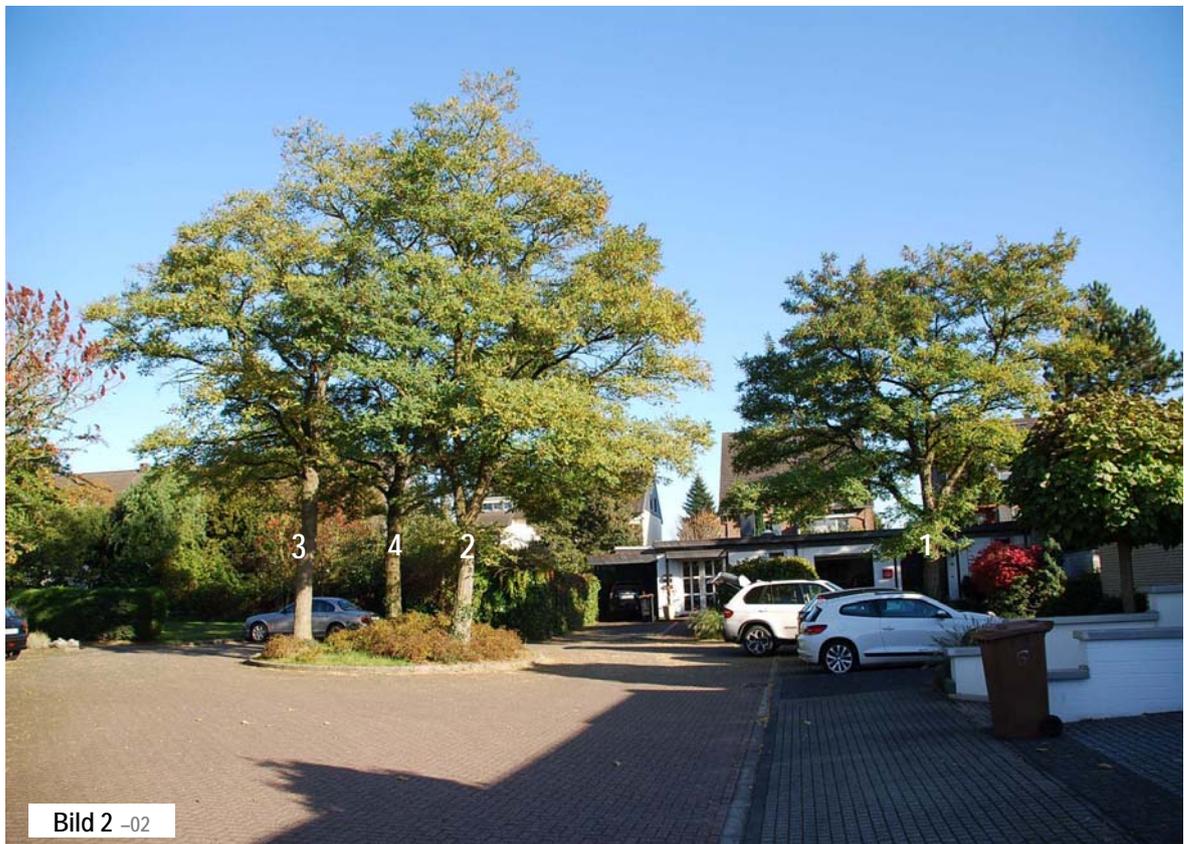
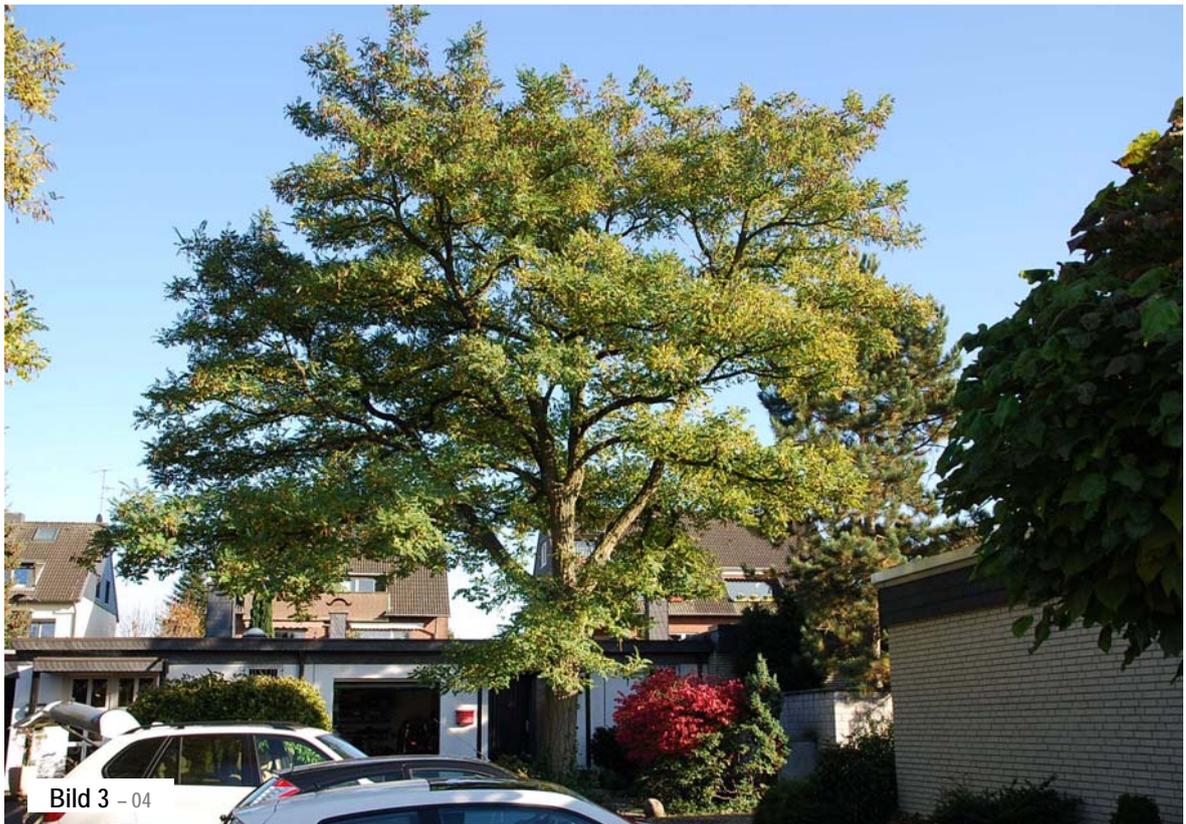
Die Fotos Nr. 3 bis 12 veranschaulichen die Gegebenheiten bei der Robinie, Baum Nr. 1. Beide Fotos dokumentieren eine artgerecht ausgebildete Krone, die auf Bild oben (Blick von West nach Ost) breit ausladend entwickelt ist, und mit südlichem Betrachterstandort (s. Foto unten) eher einen länglichen Habitus ausweist.

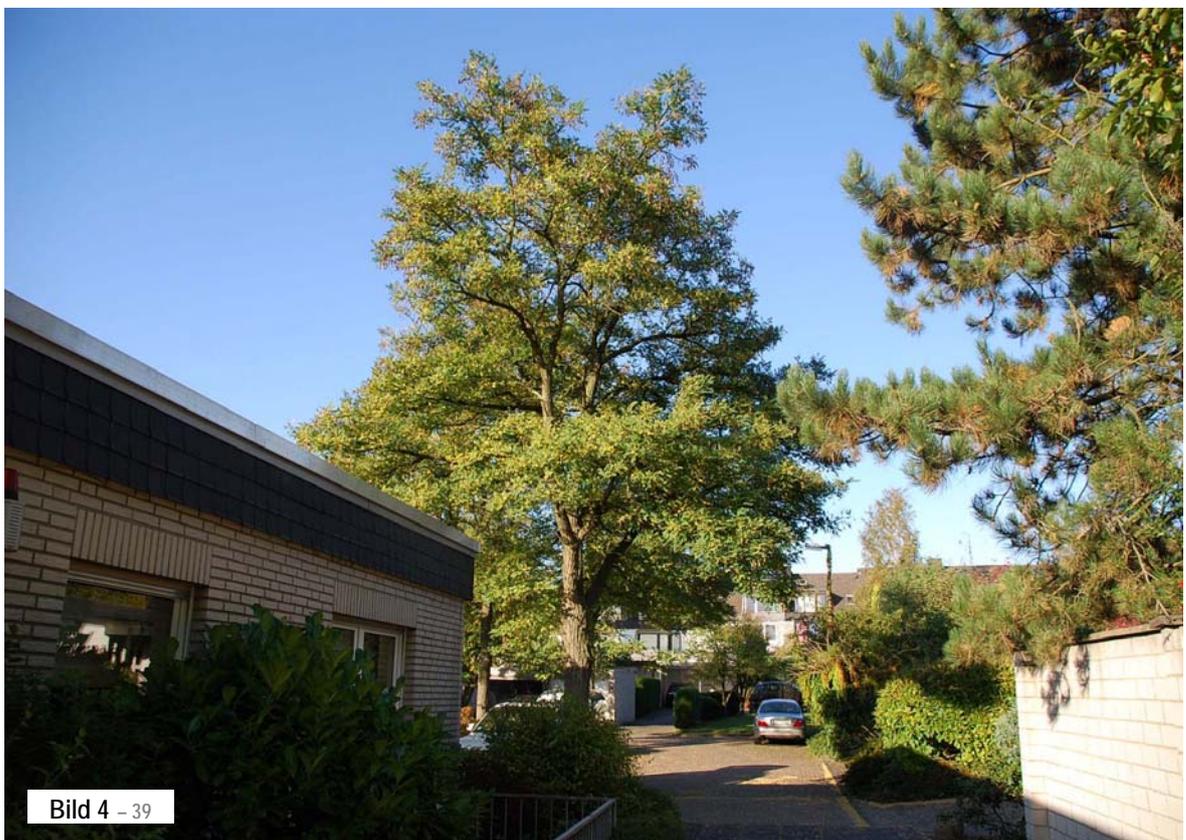
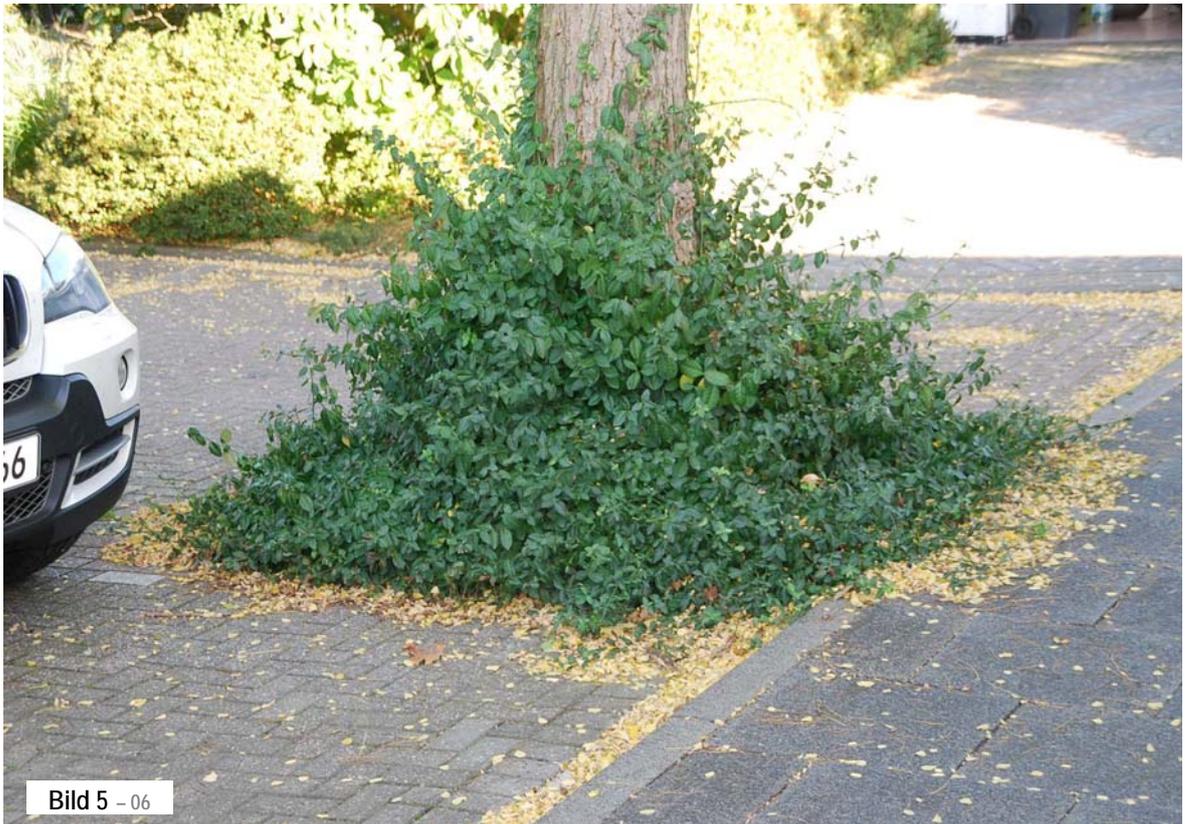
Bild 5 – 06

Die Robinie, Baum Nr. 1 hat eine verhältnismäßig sehr kleine Baumscheibe (s. Foto oben). Die Wurzelanläufe schützen (bzw. verdecken) Bodendecker. Hauptstamm und davon abzweigende Kronenstämme (s. Bild unten) sind regelgerecht entwickelt. Abbruchgefahren indizierende Umstände waren nicht zu erkennen.

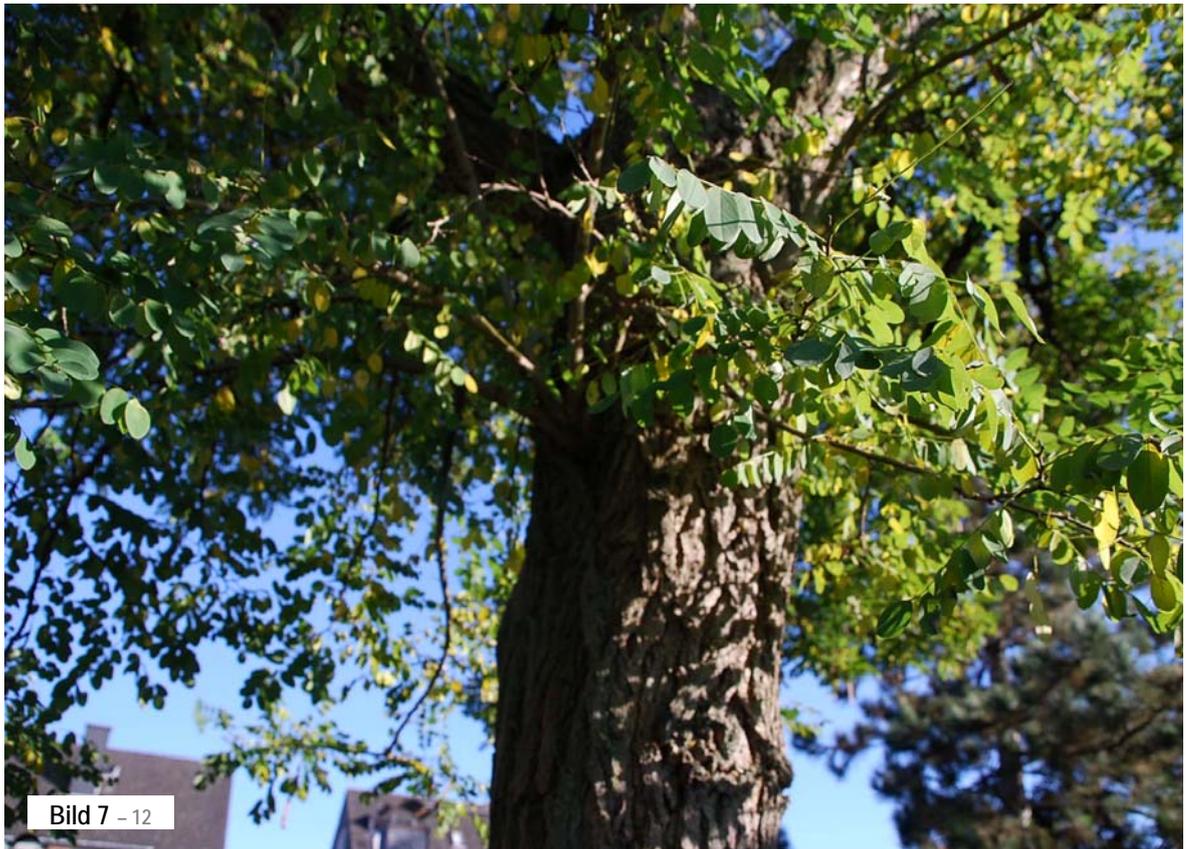
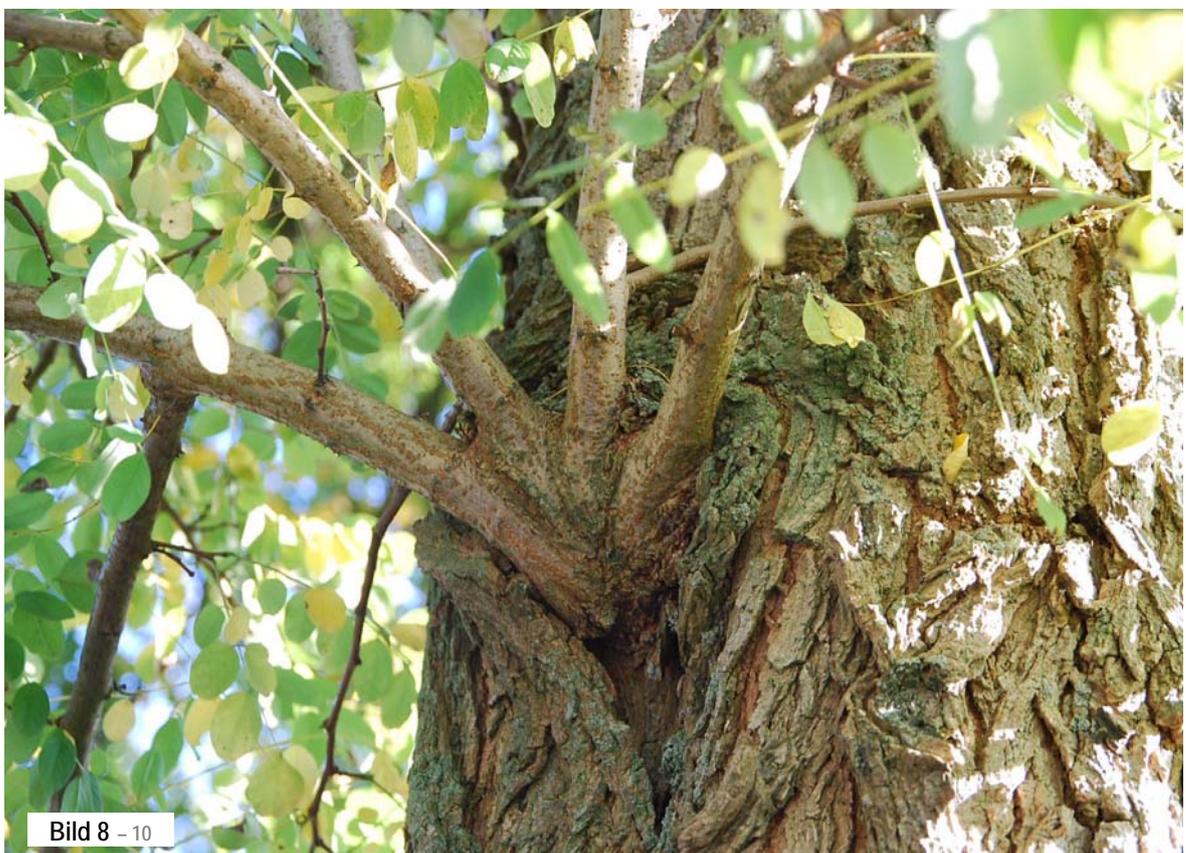
Baum Nr. 1 treibt artentypisch üblich aus der Borke am Stamm (insbesondere dort, wo in der Vergangenheit Äste entfernt wurden), neue Äste („Wasserreiser“), die auf Foto unten beispielhaft in der Nahaufnahme zu sehen sind. Fachlich ist es fallspezifisch angezeigt, diese frühzeitig zu entfernen.

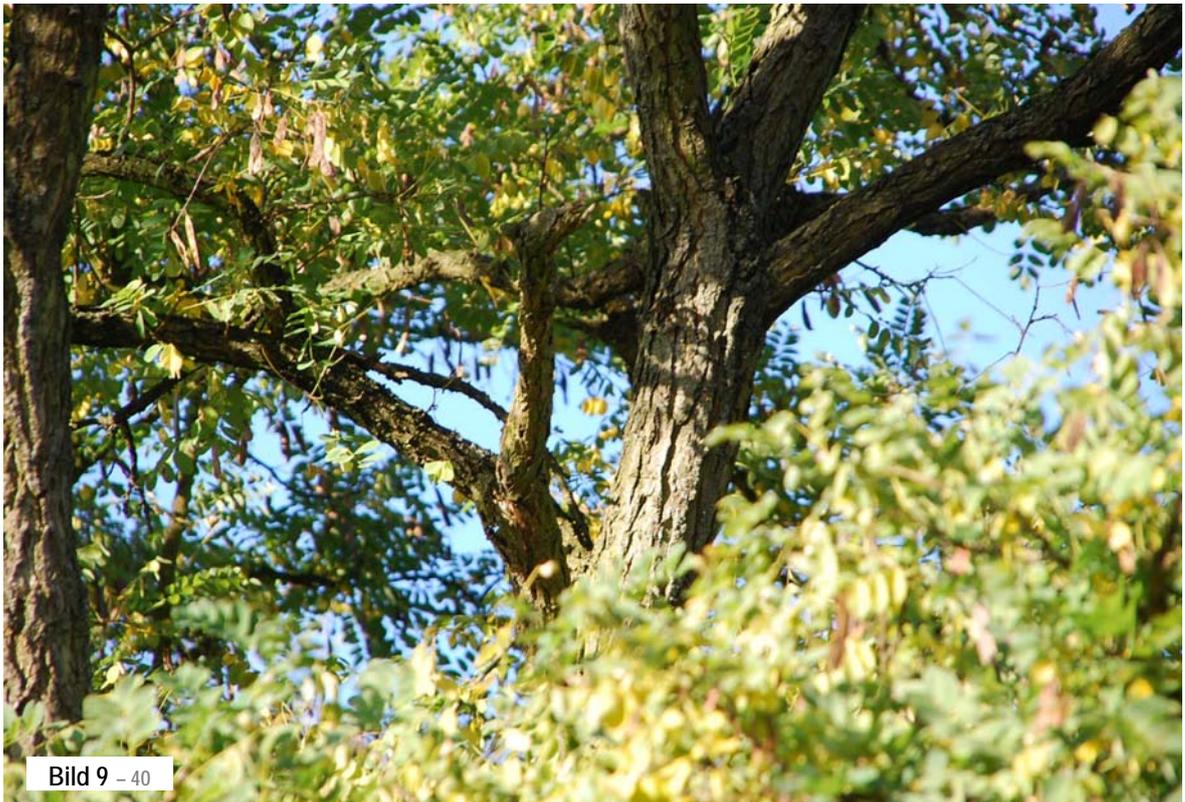
Bild 9 – 40

Die Fotos Nr. 9 bis 11 dokumentieren den extensiven Pflegezustand in der Baumkrone der Robinie, Baum Nr. 1. Man erkennt abgestorbene, tote Äste bis hin zu Grobaststärke (s. Klassifizierung in Fußn. 6, S. 7). Wegen der unterlassenen Baumpflege könnten Kritiker einen solchen Baum als verwahrlost bezeichnen. Lose, in der Baumkrone hängende abgestorbene Äste (s. Bild Nr. 11), bedingen erhebliche Verkehrsgefährdungen.

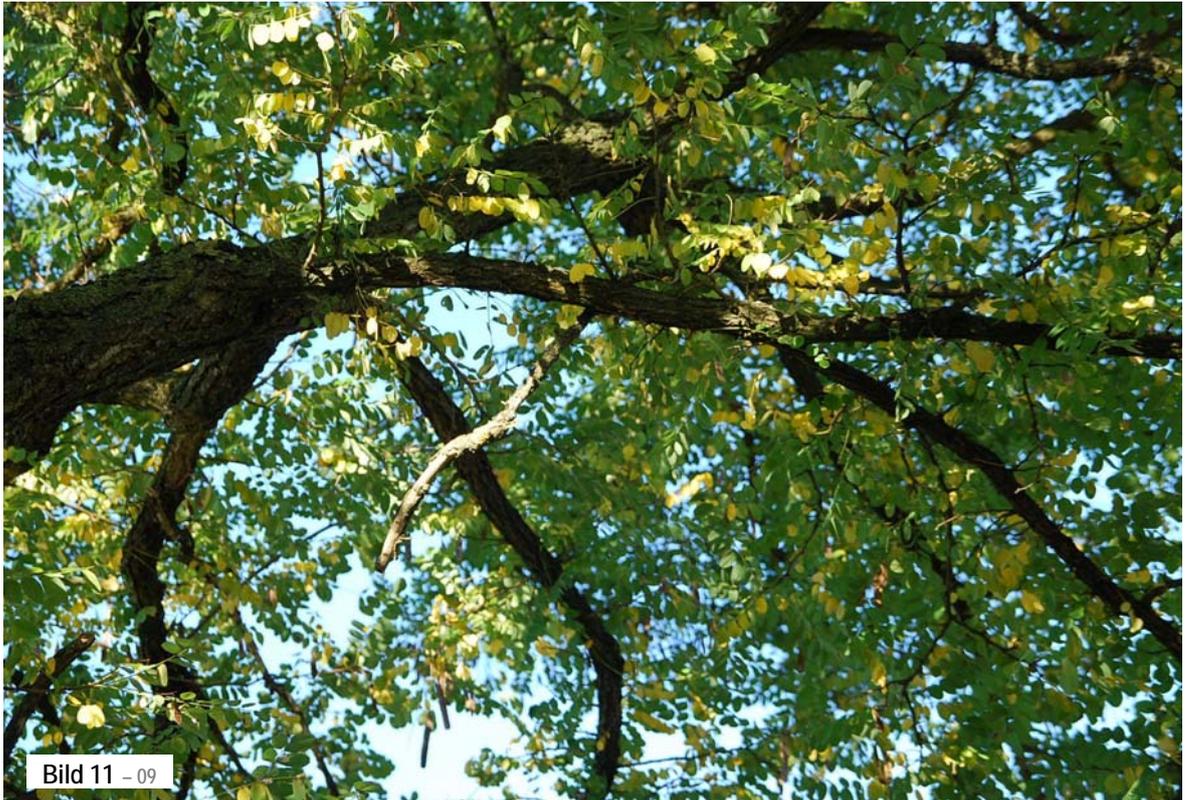
Bild 11 - 09

Die Fotos Nr. 9 bis 11 dokumentieren den extensiven Pflegezustand in der Baumkrone der Robinie, Baum Nr. 1. Man erkennt abgestorbene, tote Äste bis hin zu Grobaststärke (s. Klassifizierung in Fußn. 6, S. 7). Wegen der unterlassenen Baumpflege könnten Kritiker einen solchen Baum als verwaht bezeichnet. Lose, in der Baumkrone hängende abgestorbene Äste, bedingen erhebliche Verkehrsgefährdungen.

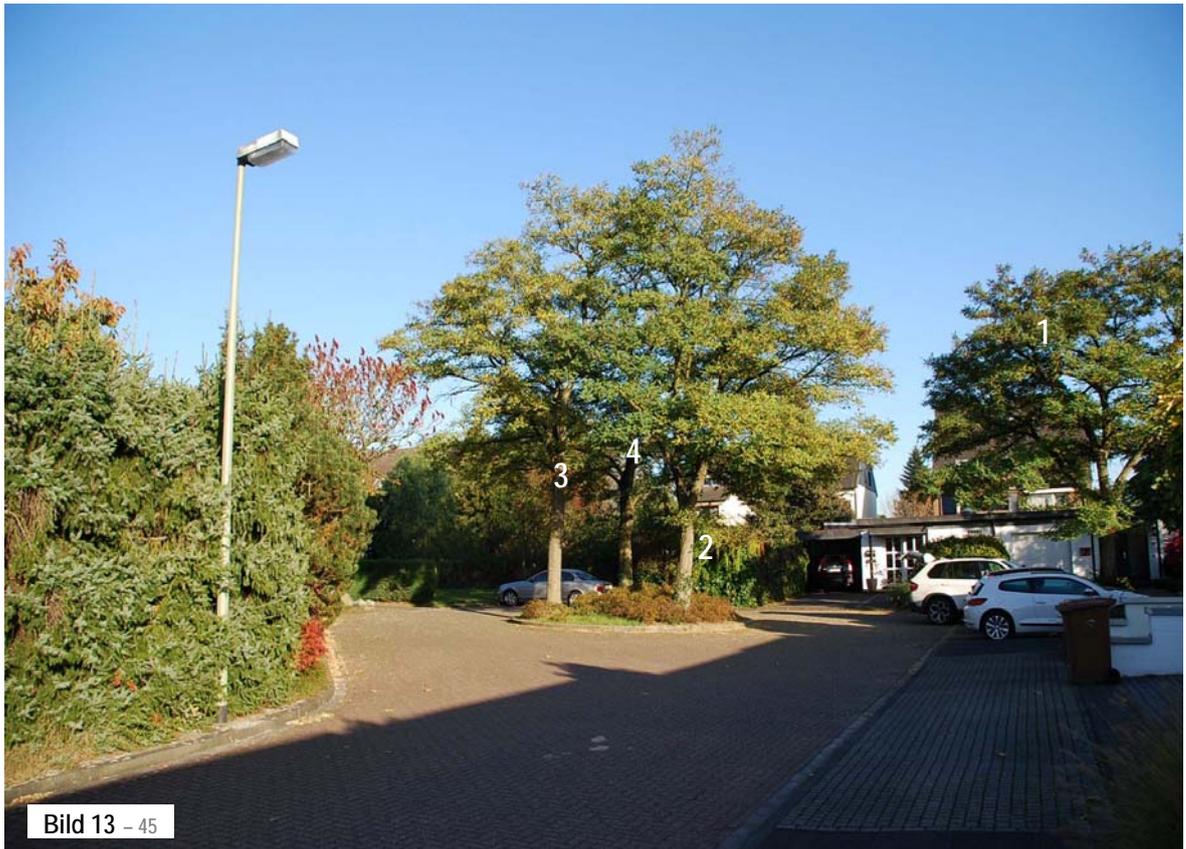
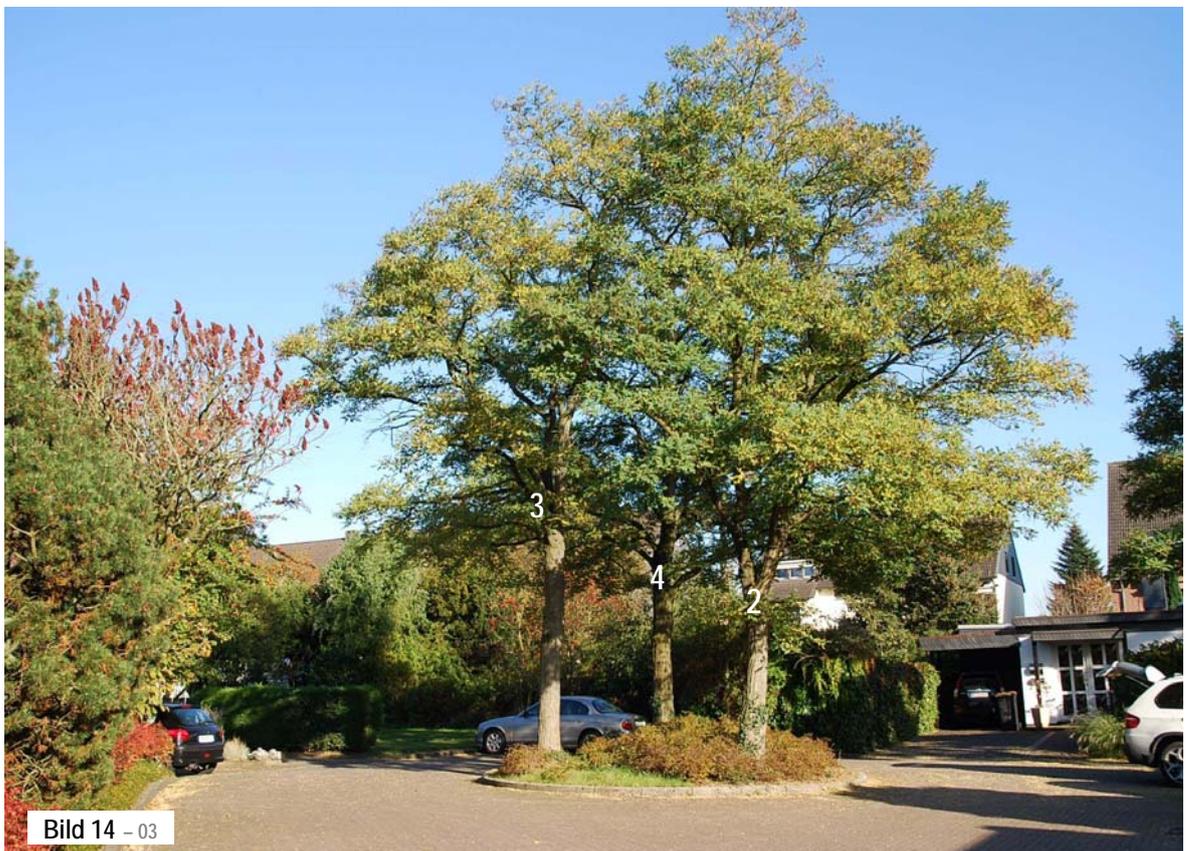
Bild 13 – 45

Die Fotos Nr. 13 bis 32 veranschaulichen die vor Ort fixierten Zustände an den Robinien Nr. 2 bis 4. Schon aus entferntem Betrachterort erkennt das sachkundige Auge, dass Robinie Nr. 3 (ID-Nr. ...4485) schütterer erscheint und von den beiden anderen Bäumen im Rondell dominiert wird.

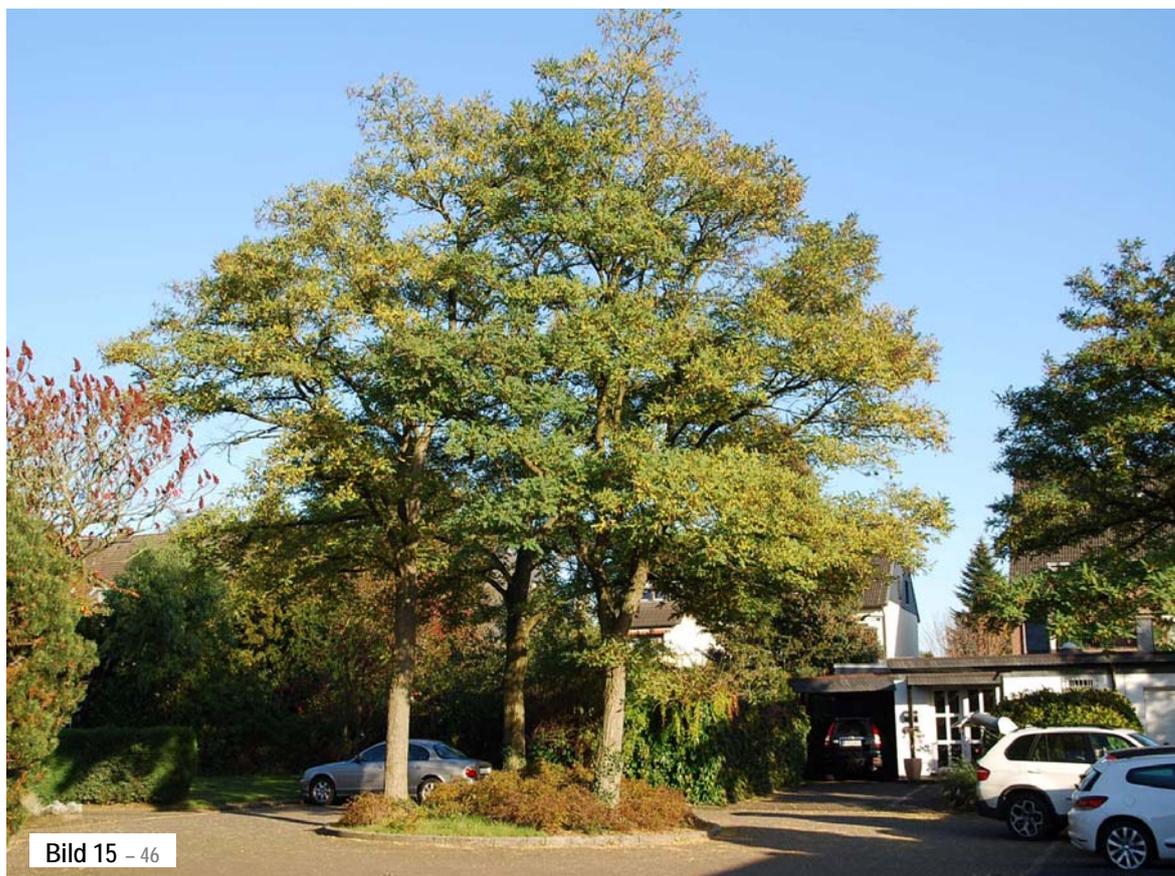
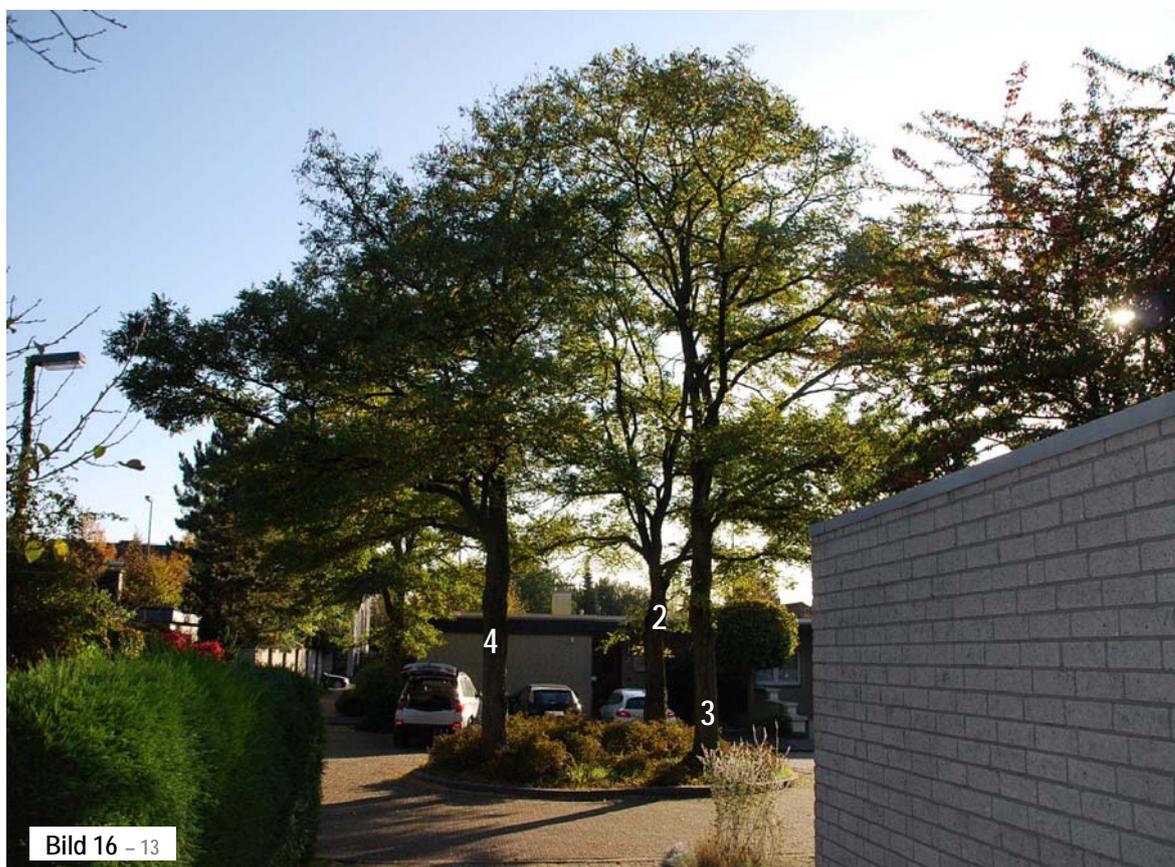
Blick auf die Robinien in dem Rondell. Bild unten zeigt (wie Foto Nr. 32) anschaulich, dass die Bäume wegen des Konkurrenzdrucks zueinander zur Innenseite hin keine bzw. allenfalls nur sehr geringe Seitenäste entwickelt haben.

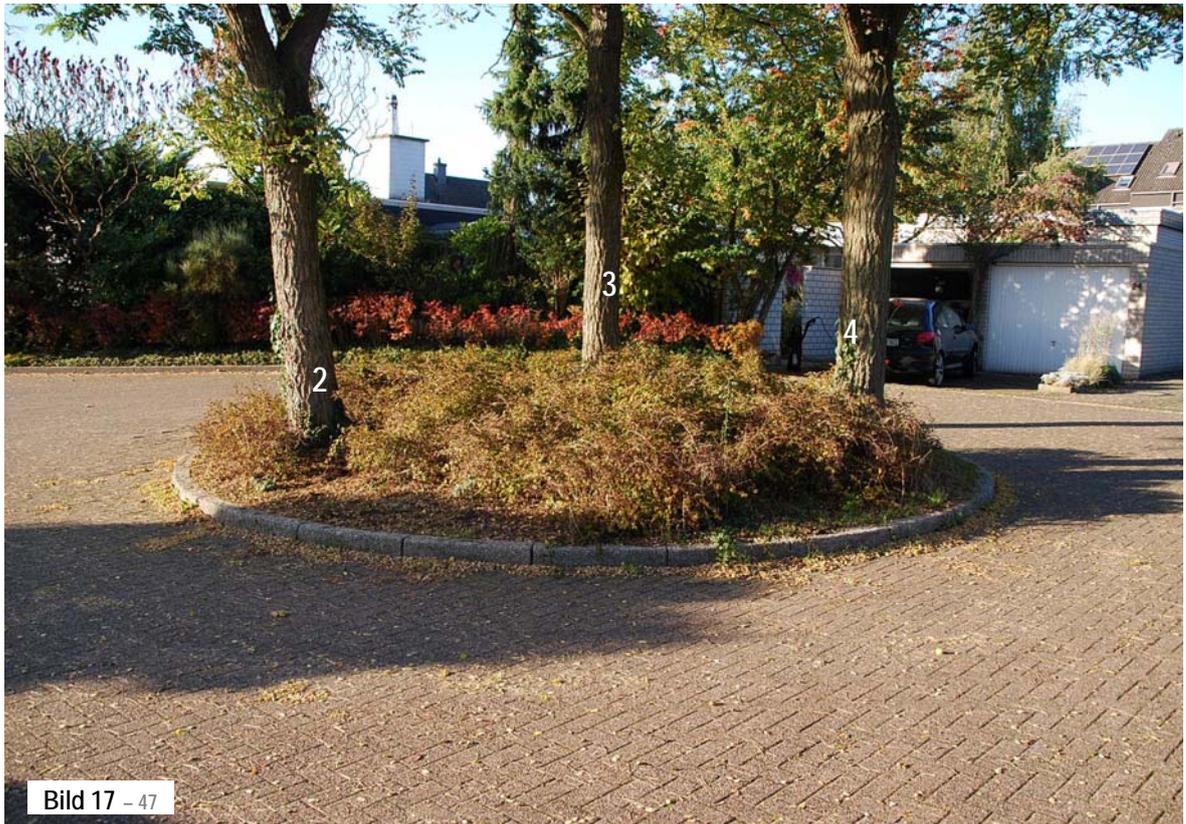
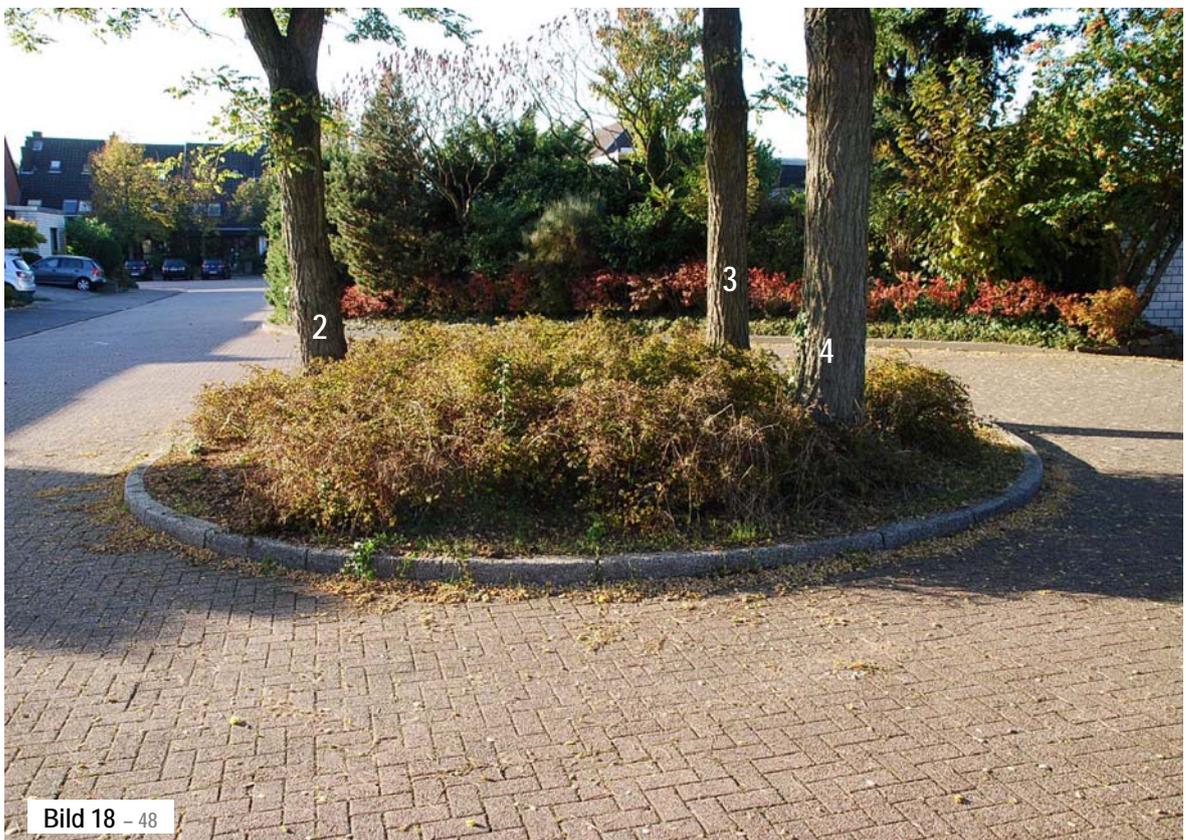
Blick auf das Rondell, das mit Bodendeckern flächig bepflanzt wurde. Hier existieren lückige Ausfallflächen, wo in der Vergangenheit die Bodendeckergehölze eingegangen sind und nicht ersetzt wurden. Mit der entstandenen Spontanvegetation (vgl. auch Bild Nr. 19) wird auch hier die Verwahrlosung der Vegetationsfläche dokumentiert.

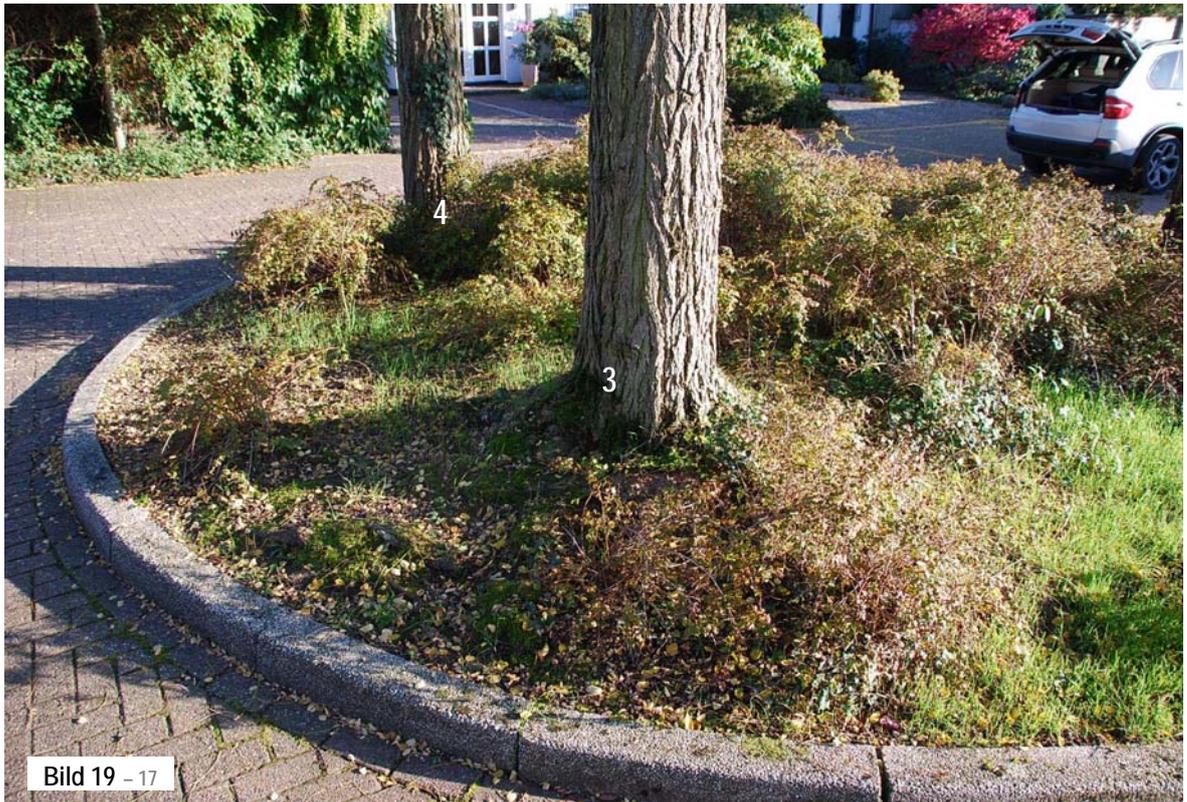
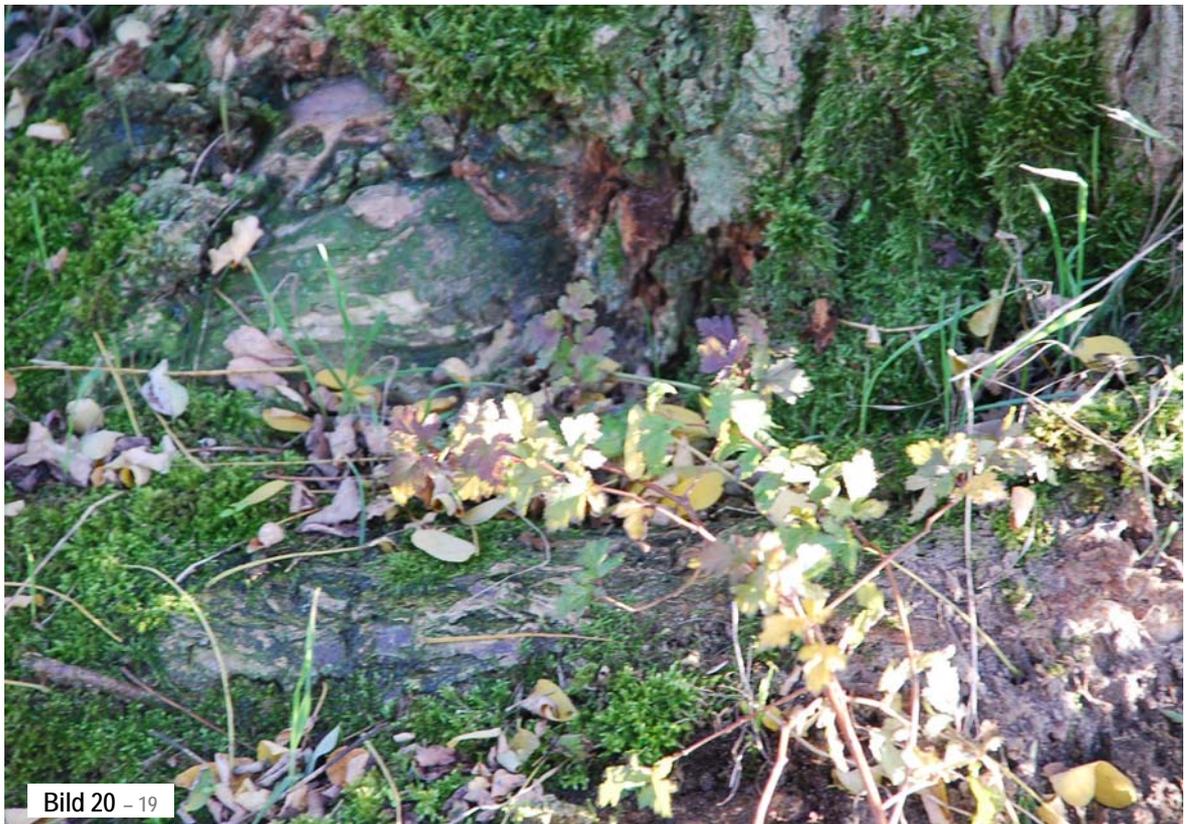
Blick auf den Standraum von Robinie Nr. 3. Man erkennt lückige Bereiche, wo sich Unkräuter etabliert haben. In der Nahsicht (Foto unten) erkennt man in Stammfußnähe defekte, oberflächennah liegende Wurzelteile. Die Beschädigungen haben mechanische Ursachen (Überfahren, Beschädigung beim Hacken oder Freischneiden von Unkräutern u. ä.). Nur über Beschädigungen kann der *Eschenbaumschwamm* Wurzeln angreifen.

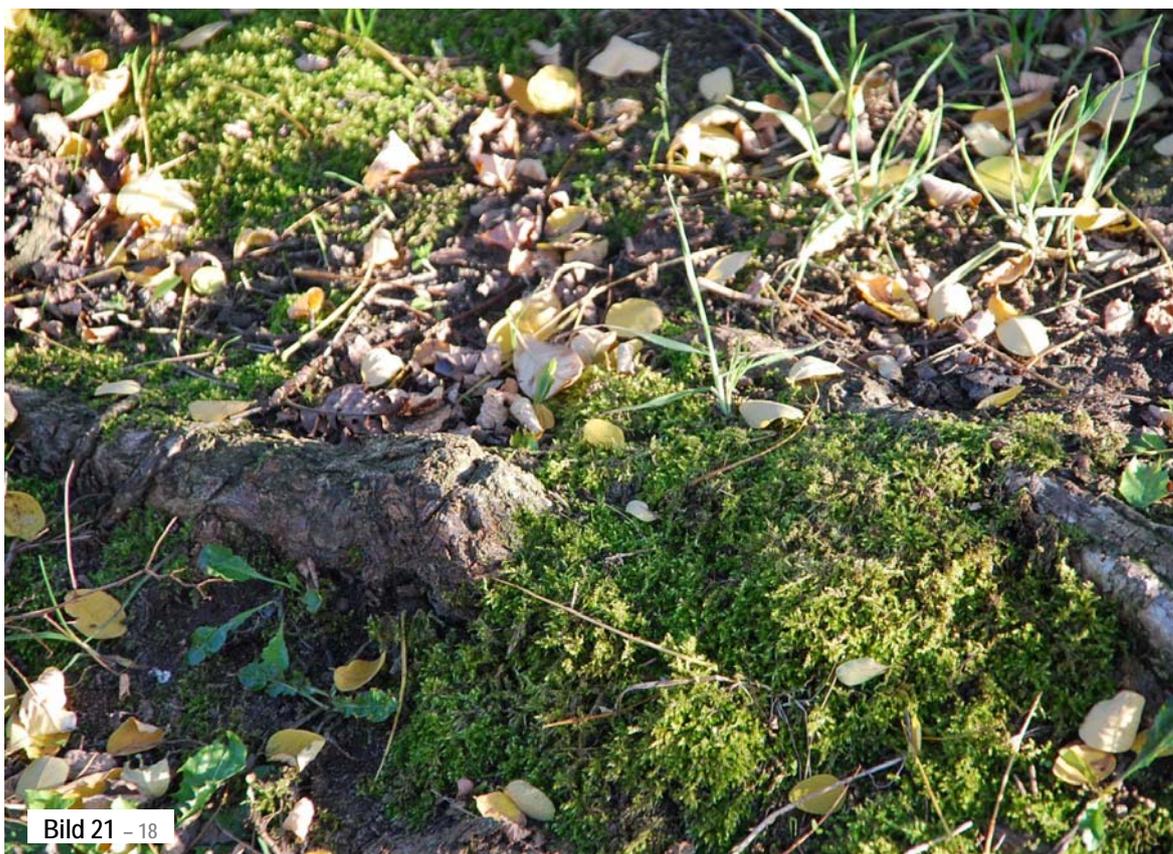
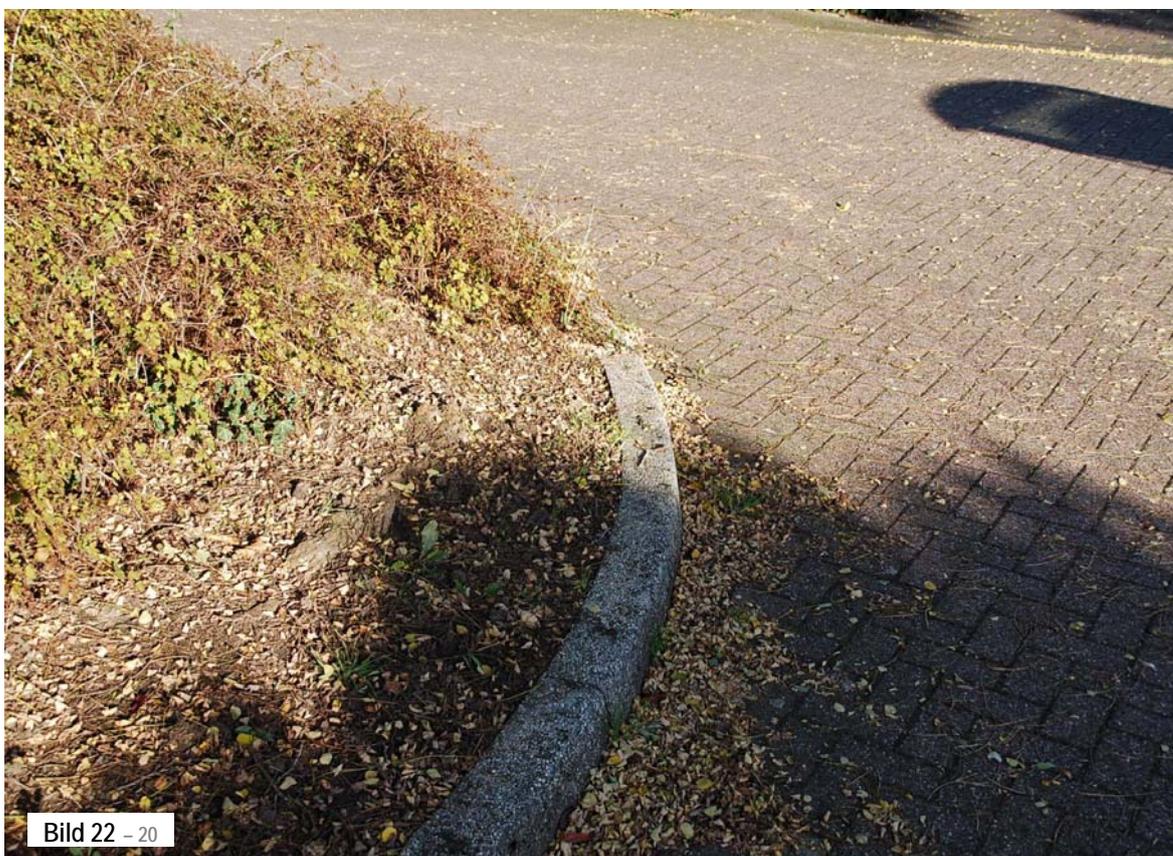
Oberflächennah wachsen die Wurzeln von Baum Nr. 3 (s. Bild oben) und ebenso im weiteren Verlauf bei Baum Nr. 2 (s. Bild unten).

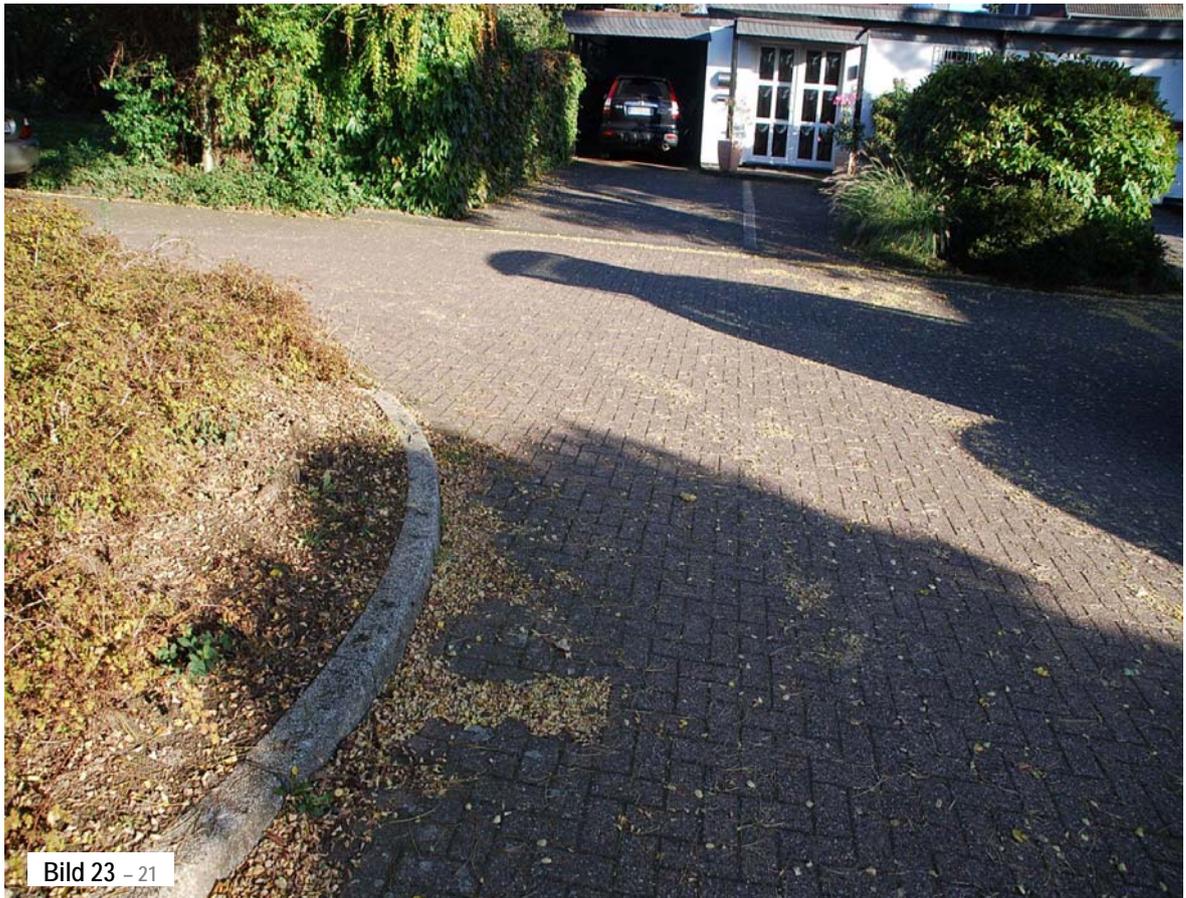
Oberflächennah wachsende Wurzeln bei Baum Nr. 2.

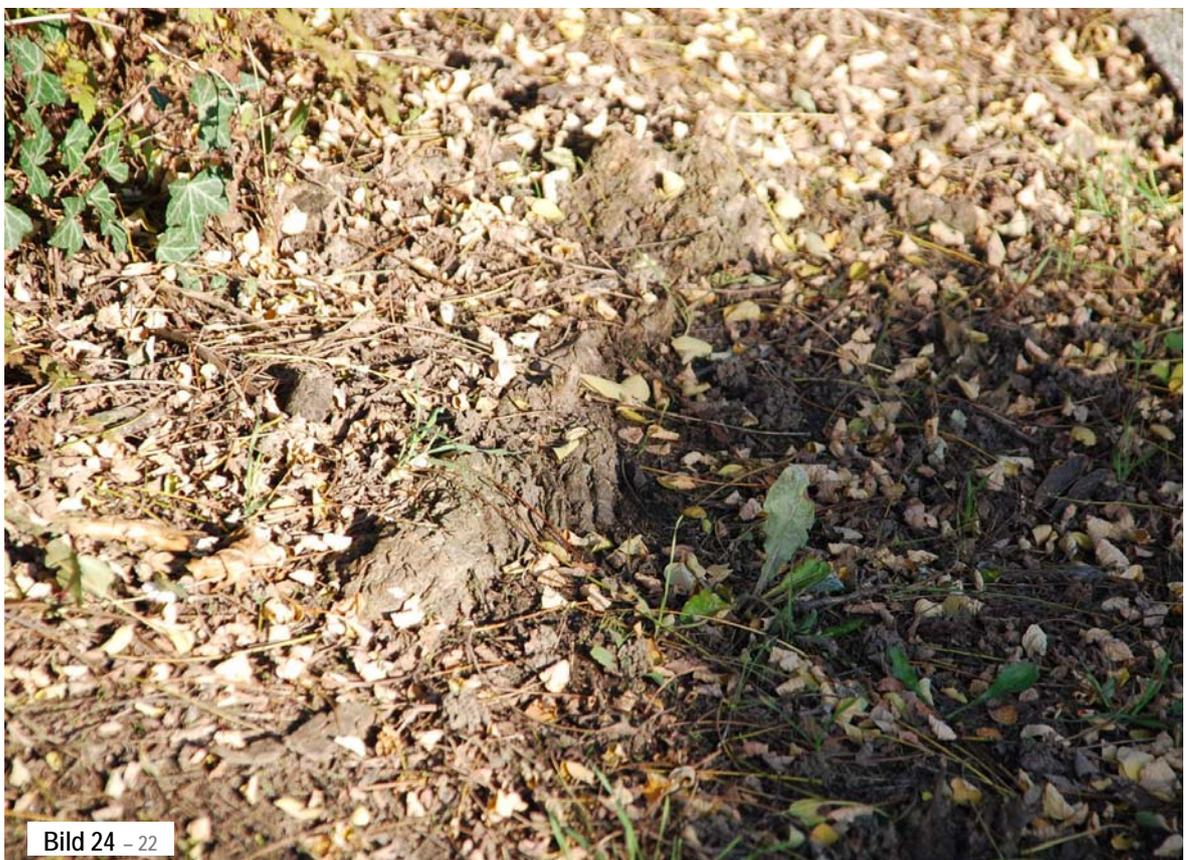
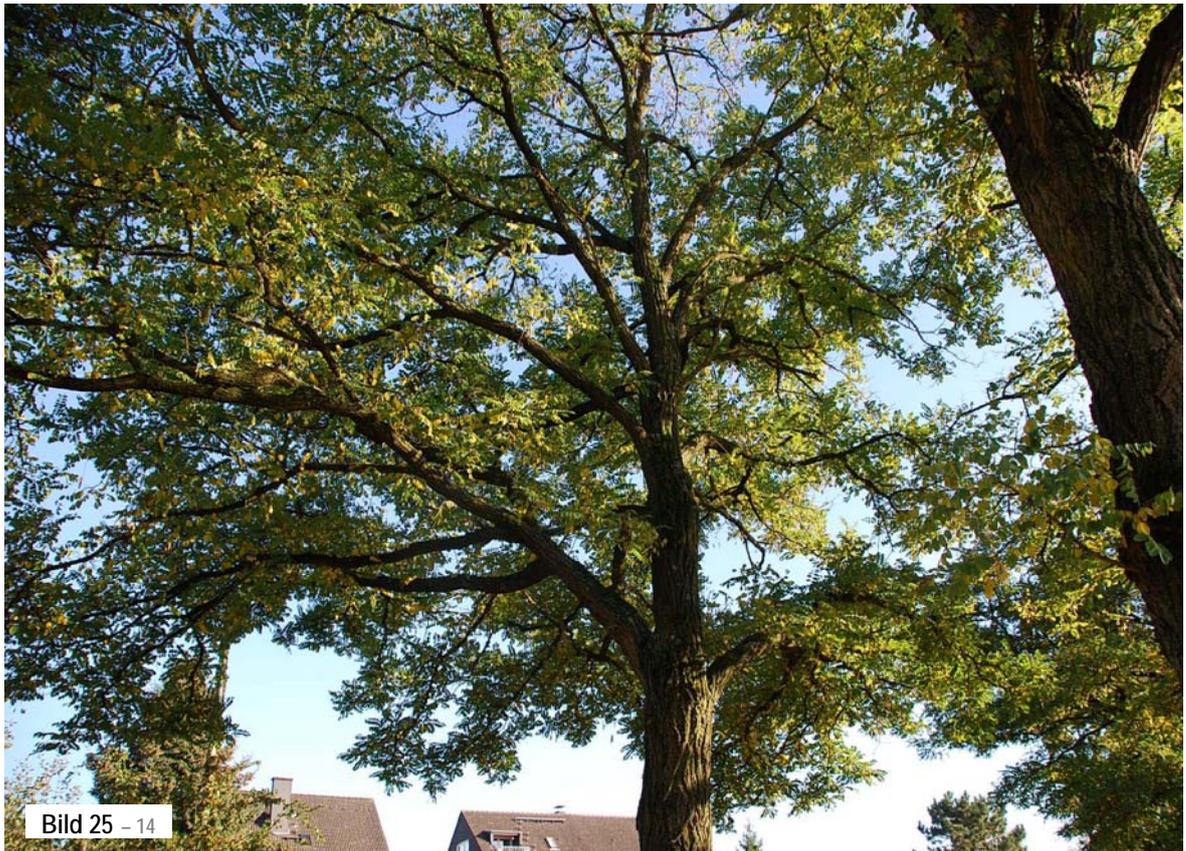
Beide Fotos zeigen anschaulich die Unterschiede bei der Kronenentwicklung der mit *Eschenbaumschwamm* befallenen Robinie (Bild unten) und den daneben stehenden Nachbarbäumen. So wie auf Foto oben, entwickelt eine Robinie üblicherweise ihre Äste.
