# **Sachverständigen-Gutachten**

vom 26. Oktober 2009

**Zur Verkehrssicherheit  
und zum Wert von  
4 Robinien  
auf der Narzissen Straße  
in Erkrath**

**Bürger mit Umweltverantwortung (BmU) e. V.**

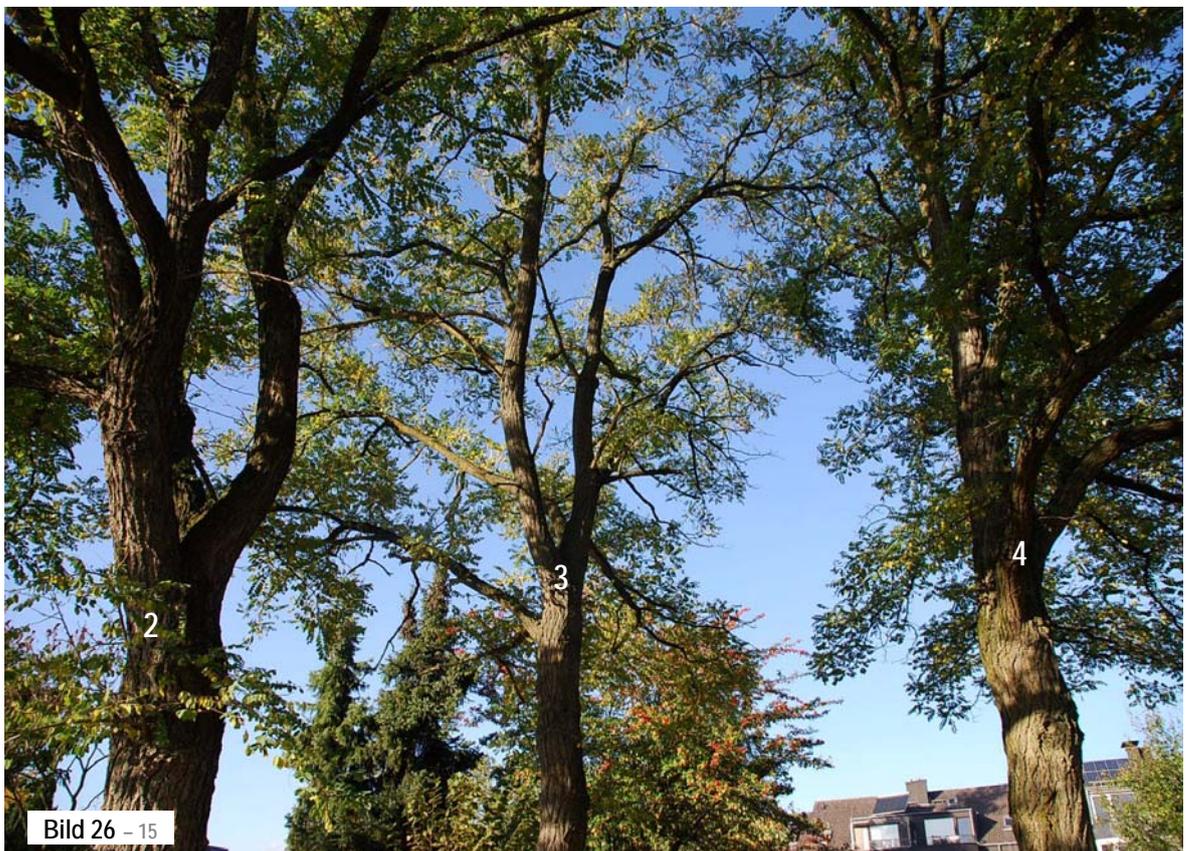
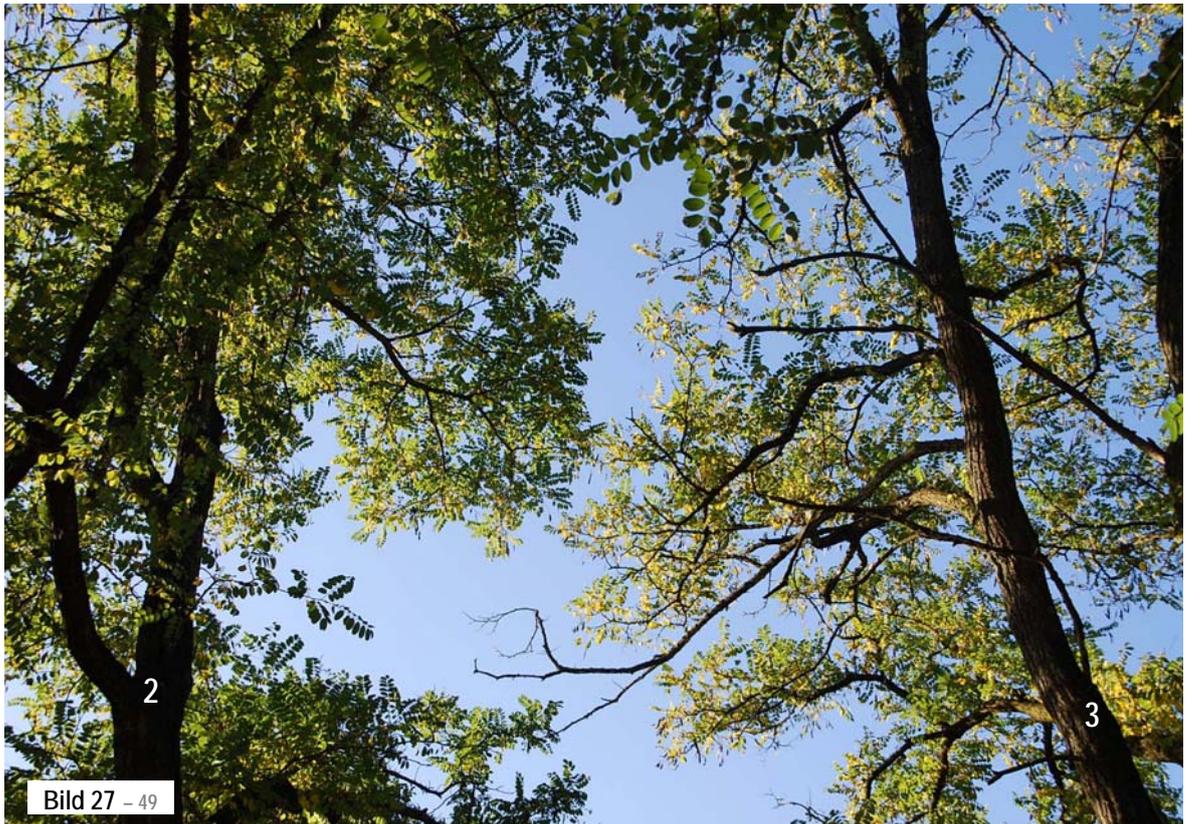
Foto oben stellt noch einmal eine gesunde, wüchsige Akazie (linker Baum) neben das schadpilzbefallene Gehölz. Unteres Bild und die nächsten beiden Fotos Nr. 29 und 30 dokumentieren beispielhaft den hohen Totholzanteil und sind Beleg dafür, dass man sich um die Robinien nicht so gekümmert hat, wie es sach- und fachgerecht nötig gewesen wäre.

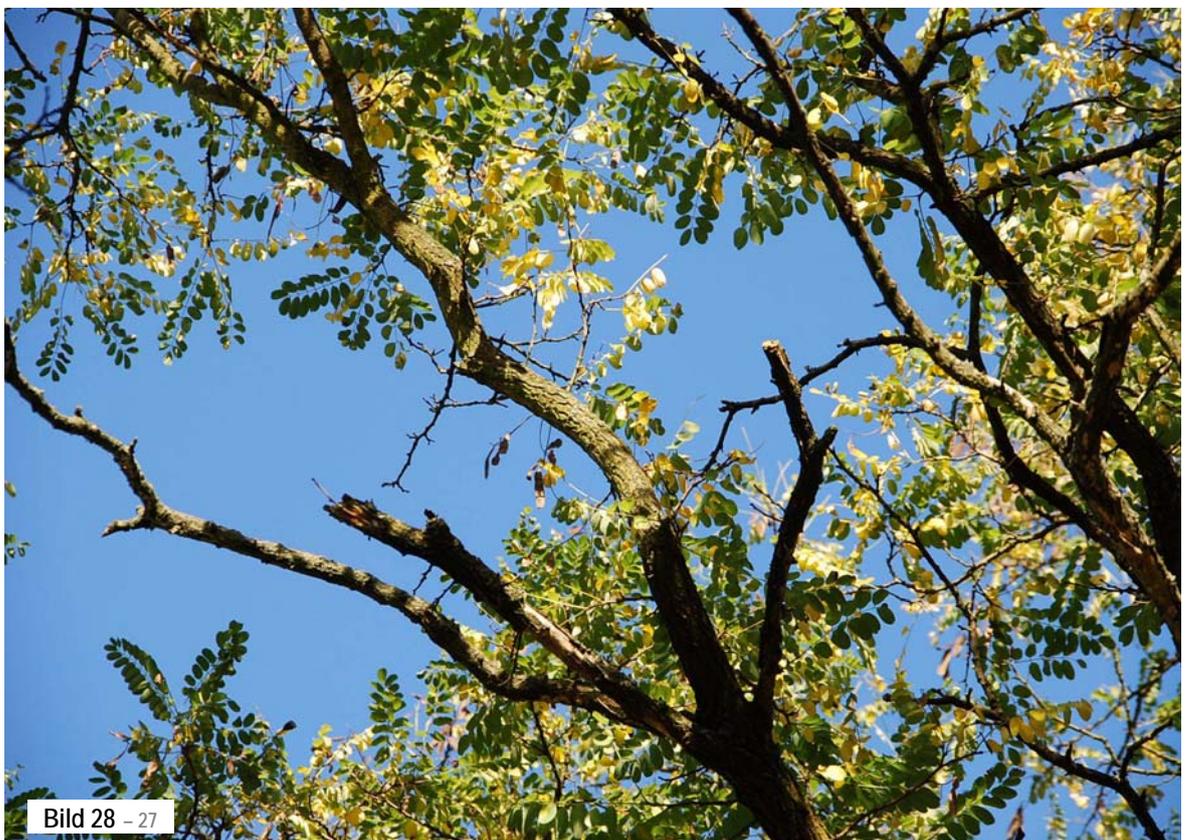
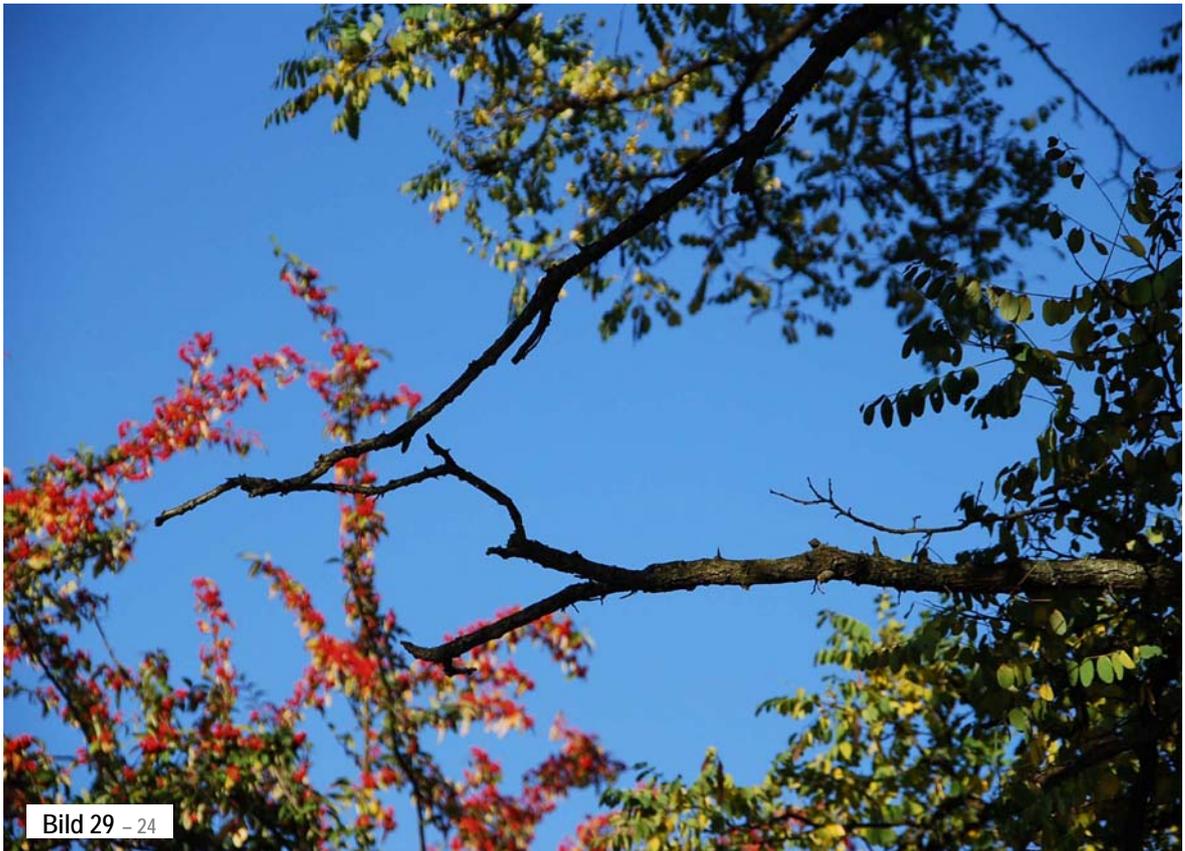
Von Totholz und schon abgebrochenem, in der Krone hängen gebliebenem Astwerk, wie auf beiden Bildern beispielhaft visualisiert (mehr oder weniger ausgeprägt waren solche Umstände an allen 4 Robinien zu beobachten) gehen erhebliche Gefährdungen aus.

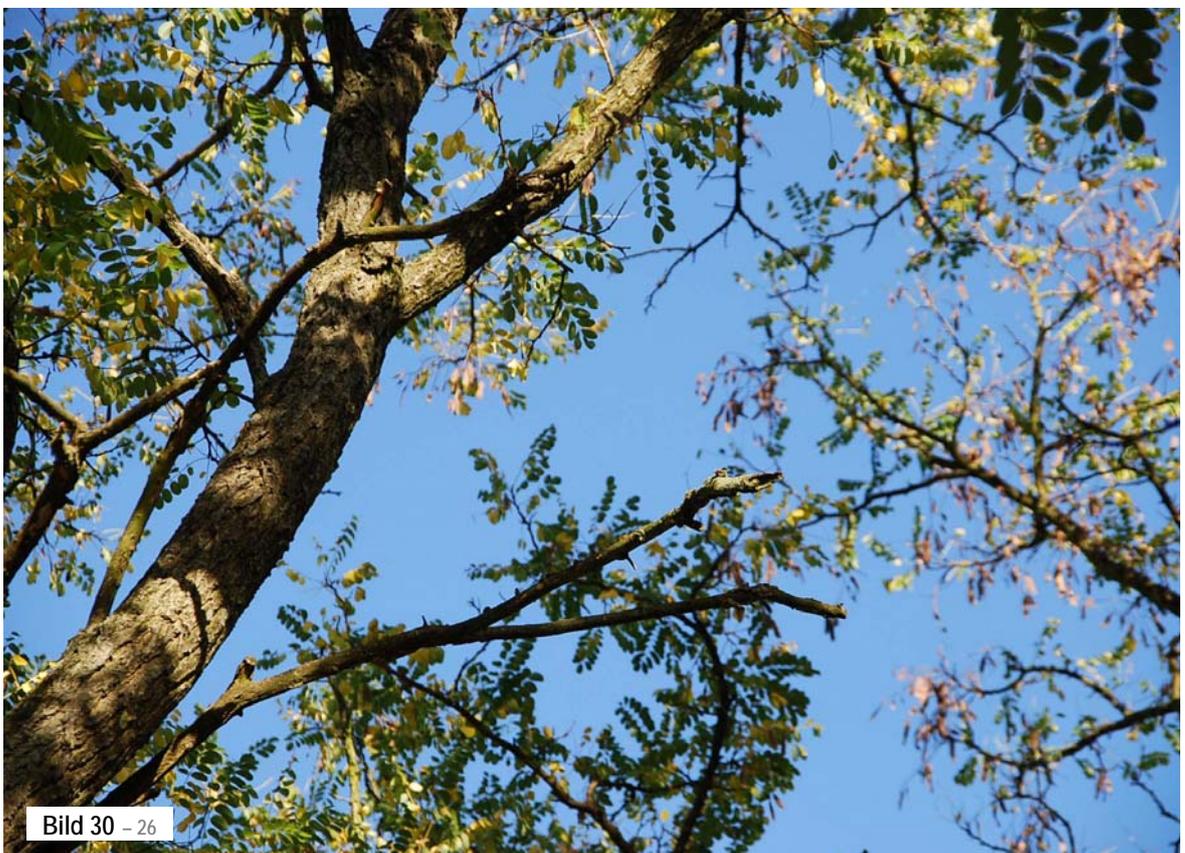
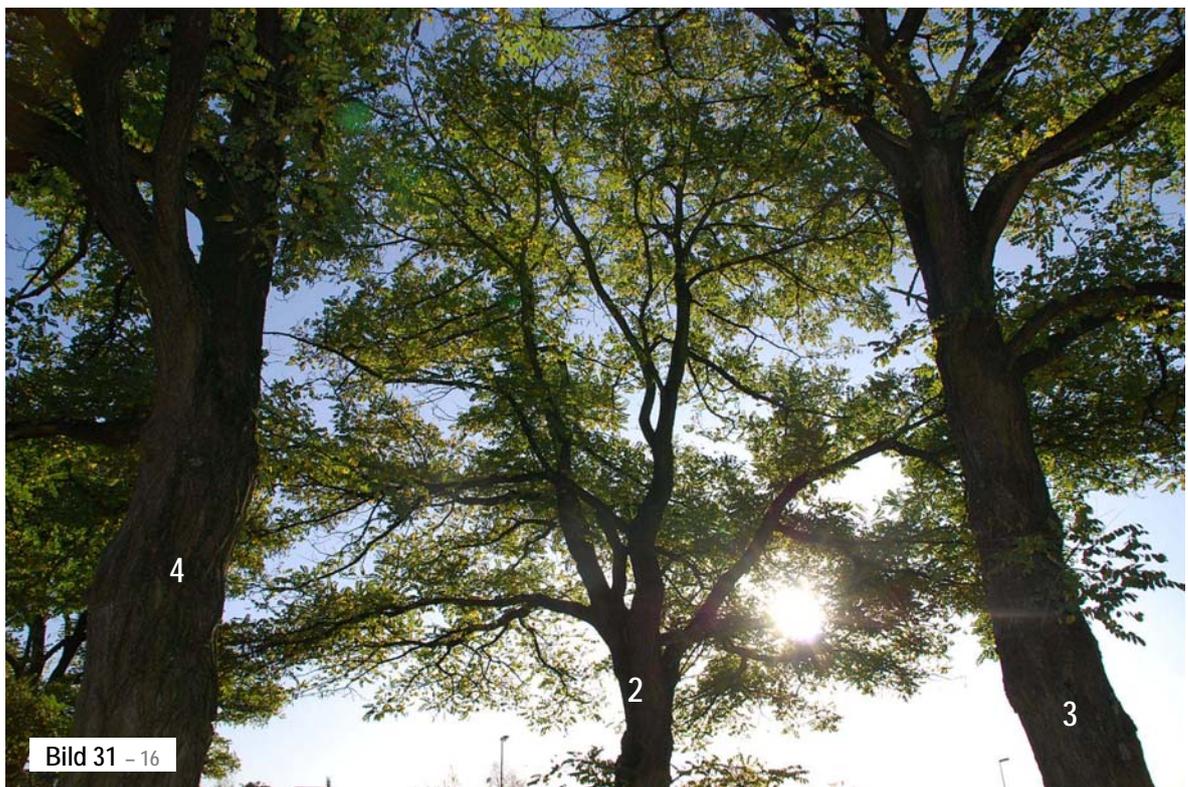
Die Bilder auf dieser Seite veranschaulichen den einseitigen Wuchs der Robinien. Würde man ein Gehölz der Gruppe entfernen (z. B. den schadpilzbefallenen Baum Nr. 3), entstünde erst einmal eine Lücke und das harmonische Gesamtbild wäre gestört. Allerdings würden die übrig bleibenden jungen Robinien die entstandene Lücke (= freier Licht- und Luftraum) sofort erobern und ihr Astwerk so dorthin wachsen lassen, dass i. V. m. baumpflegerischen Maßnahmen nach 3 (bis 4 evtl. 5) Jahren die Lücke geschlossen und wieder ein harmonisches (Kronen-)Gruppenbild entstanden wäre.

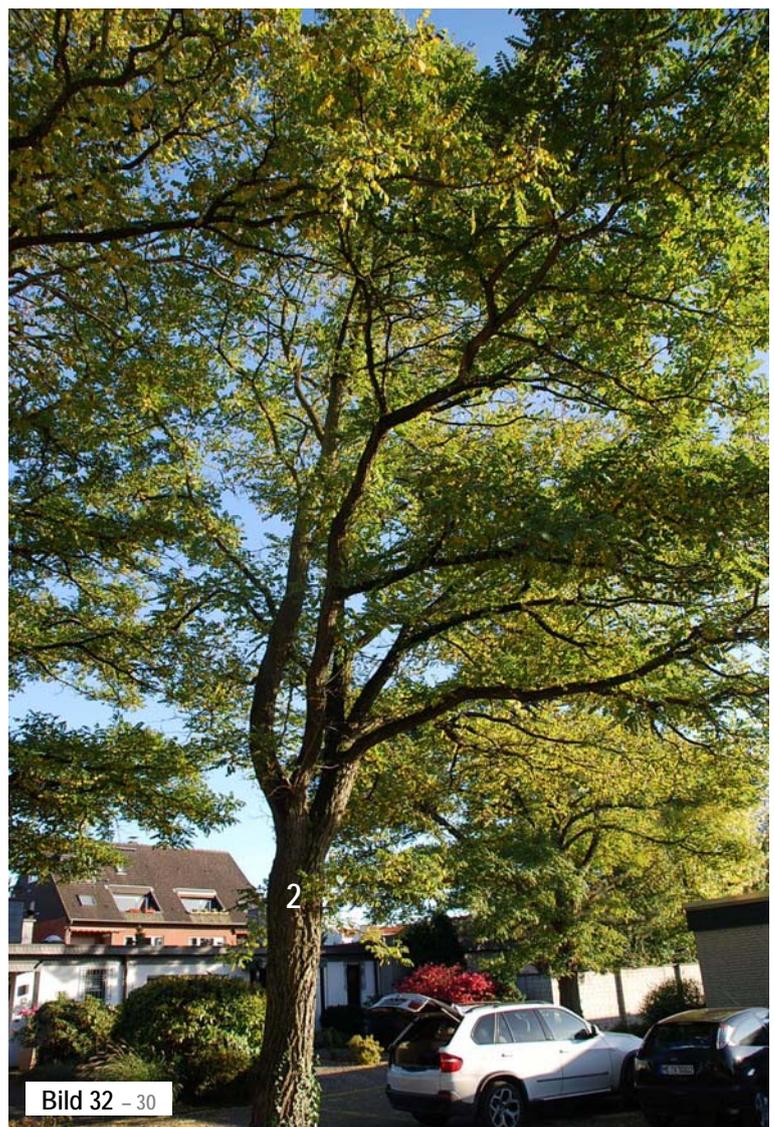
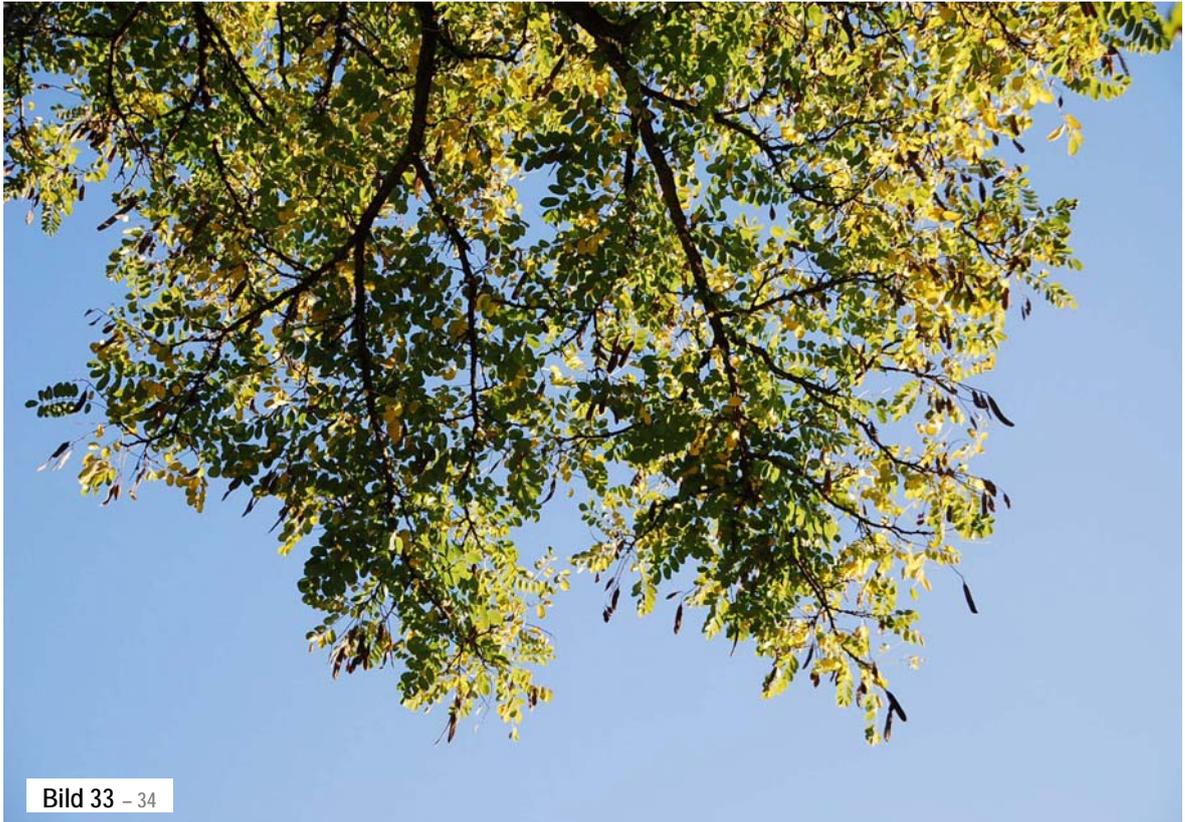
Bild 33 – 34

Dokumentation der Vitalität und Wüchsigkeit der Robinien, beispielhaft dargestellt an den filigranen Verästelungen im Bereich des Kronenmantels (Robinie Nr. 3 auf Bild oben; Robinie Nr. 4 auf unterem Foto). Man erkennt deutlich, dass Robinie Nr. 3 (Bild oben) – unabhängig von der schon eingesetzten Laubfärbung – deutlich weniger Feinst- und Feinäste (vgl. Klassifizierung in Fußn. 6, S. 7) ausgebildet hat.

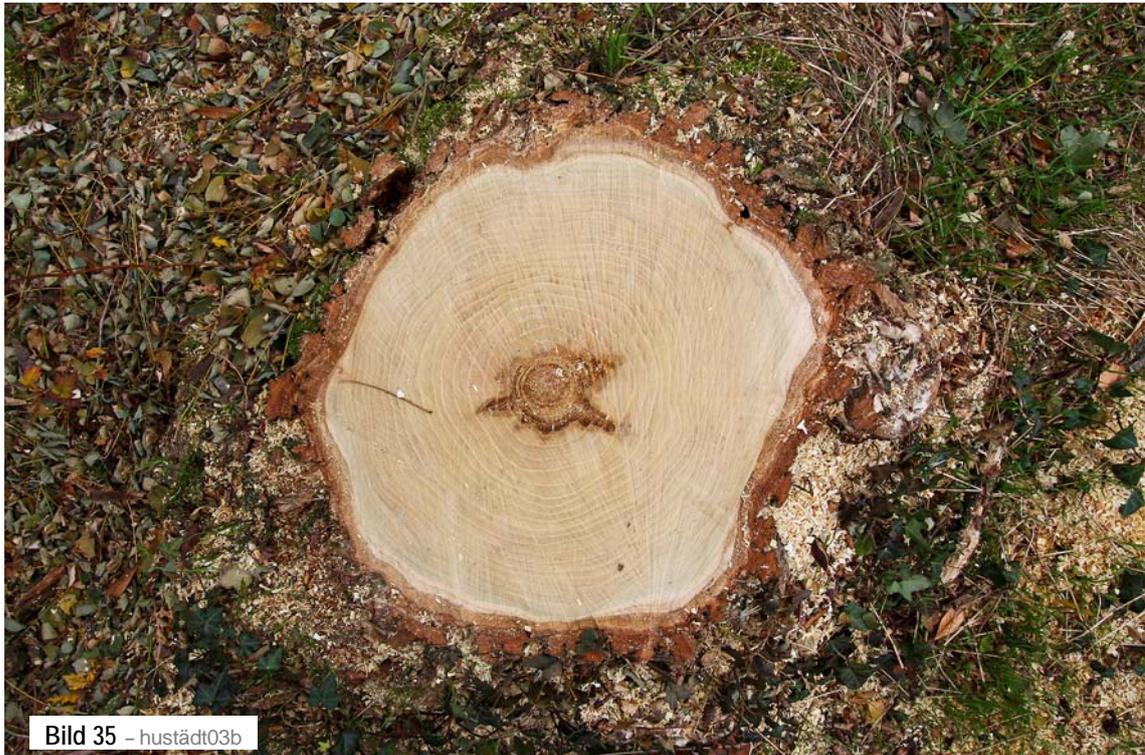
Obiges Foto zeigt lt. Sachvortrag des Auftraggebers (übersandt am 03.11.09) den Baumstumpf auf Höhe der Sägelinie. Die Auffassung des Unterzeichners bewahrheitet sich, denn der Baum ist auf Höhe der Schnittstelle vollholzige und gesund (sieht man von der zu erwartenden Stockfäule, die kurzfristig keinerlei Wirkung auf die Verkehrssicherheit hat, ab). Damit findet auch die Auffassung des Unterzeichners Unterstützung, dass – entgegen den Empfehlungen der Baumkontrolle und ggf. anderer Meinungen – eine Fällung mit gewisser Dringlichkeit nicht angezeigt war. Auch die Fällempfehlung des Unterzeichners, innerhalb von 3 – 4 Jahren wird durch dieses Bild bestätigt, denn der *Eschenbaumschwamm* ist ein sehr langsam wachsender Pilz.
