# **Sachverständigen-Gutachten**

vom 26. Oktober 2009

**Zur Verkehrssicherheit  
und zum Wert von  
4 Robinien  
auf der Narzissen Straße  
in Erkrath**

**Bürger mit Umweltverantwortung (BmU) e. V.**

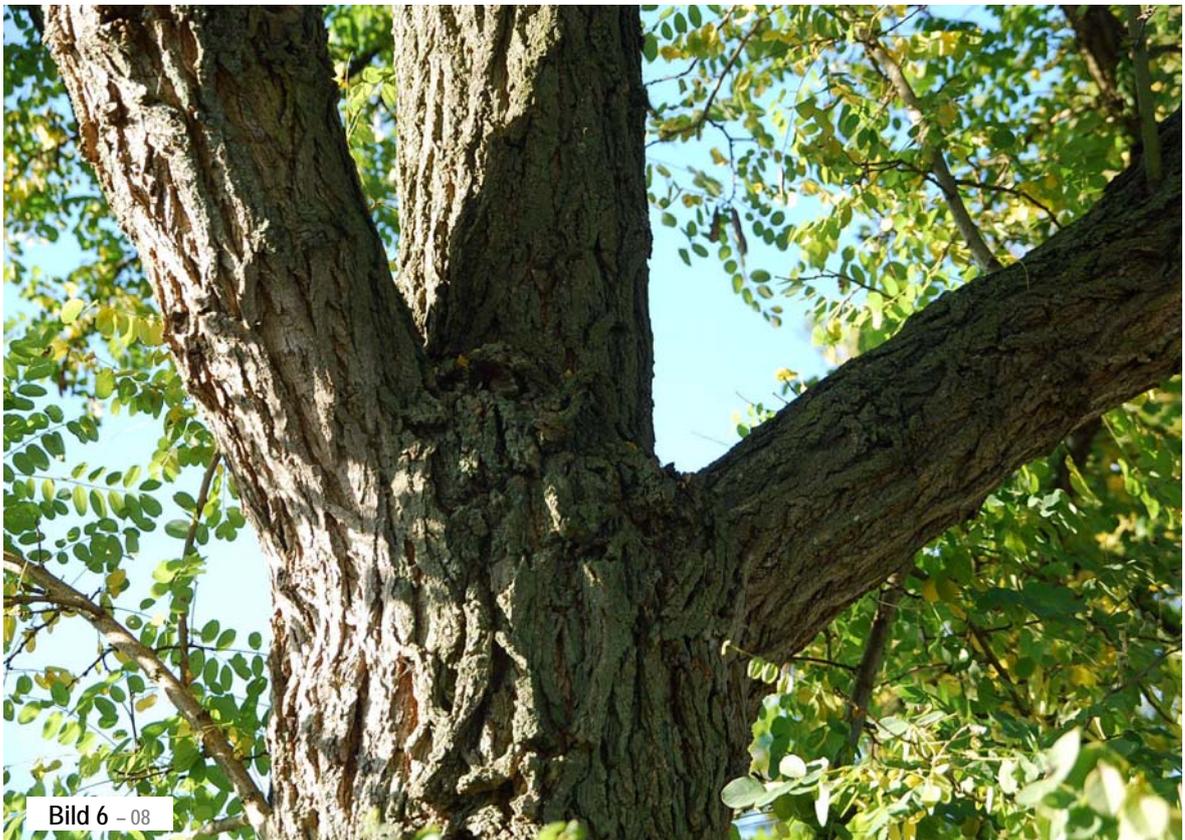
Bild 6 – 08

Die Robinie, Baum Nr. 1 hat eine verhältnismäßig sehr kleine Baumscheibe (s. Foto oben). Die Wurzelanläufe schützen (bzw. verdecken) Bodendecker. Hauptstamm und davon abzweigende Kronenstämme (s. Bild unten) sind regelgerecht entwickelt. Abbruchgefahren indizierende Umstände waren nicht zu erkennen.

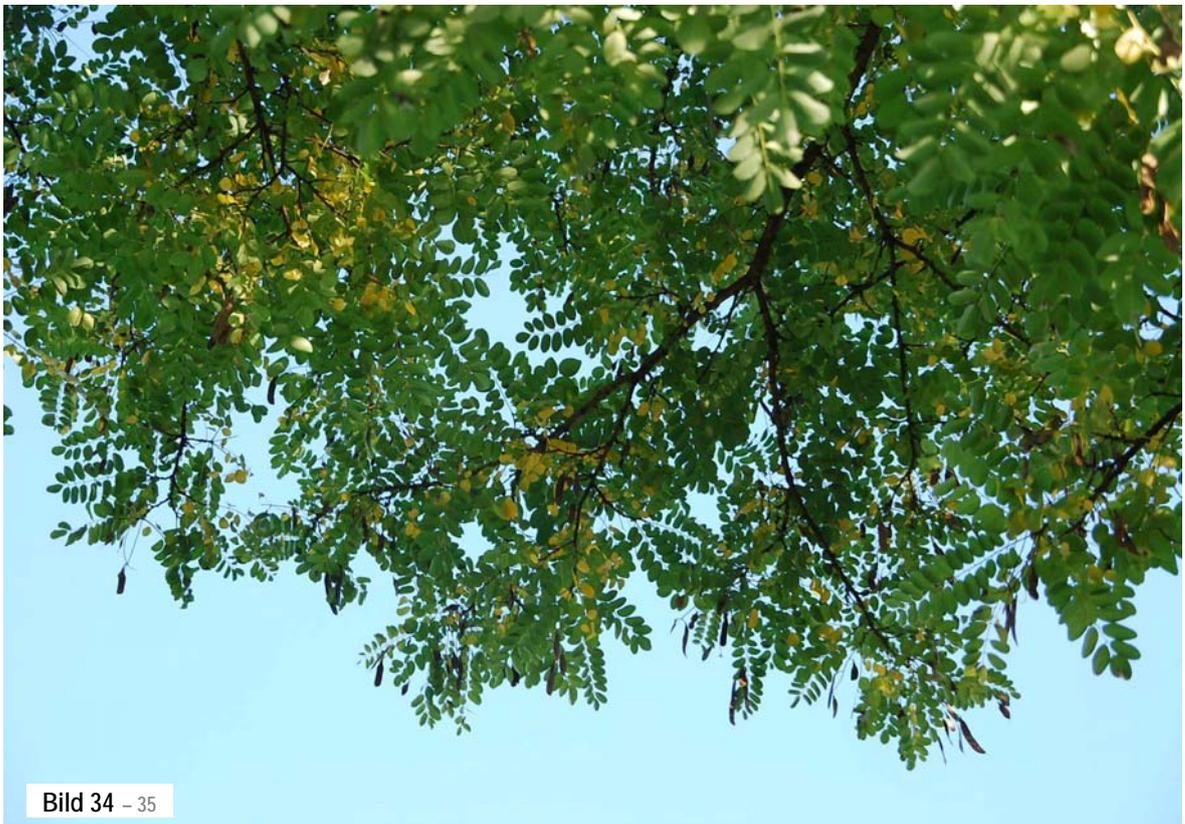
Bild 34 – 35

Dokumentation der Vitalität und Wüchsigkeit der Robinien, beispielhaft dargestellt an den filigranen Verästelungen im Bereich des Kronenmantels (Robinie Nr. 3 auf Bild oben; Robinie Nr. 4 auf unterem Foto). Man erkennt deutlich, dass Robinie Nr. 3 (Bild oben) – unabhängig von der schon eingesetzten Laubfärbung – deutlich weniger Feinst- und Feinäste (vgl. Klassifizierung in Fußn. 6, S. 7) ausgebildet hat.
